35. Qualitätskontrolle an den Bahnstationen in Schleswig-Holstein

Ergebnisbericht

Winter 2018/2019

Auftraggeber:
NAH.SH GmbH
Raiffeisenstraße 1
24103 Kiel

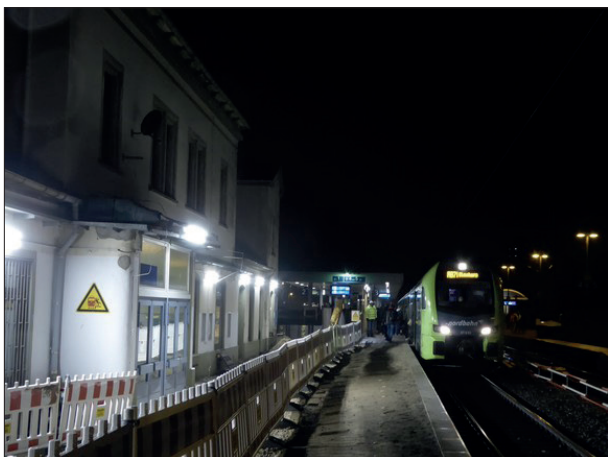
Abbildung 1: Seit Oktober 2018 ist der Bahnhof Pinneberg eine Großbaustelle. Neben der Erneuerung der Regionalbahnsteige wird eine neue Unterführung gebaut. Durch diese werden die Bahnsteige barrierefrei erreichbar sein.

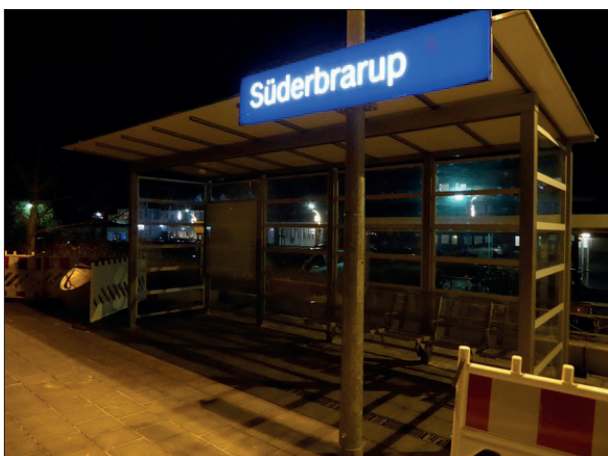
Abbildung 3: Im Zuge der Erneuerung des Hausbahnsteigs wurde in Süderbrarup ein Unterstand errichtet. Leider steht ein Lichtmast direkt davor.

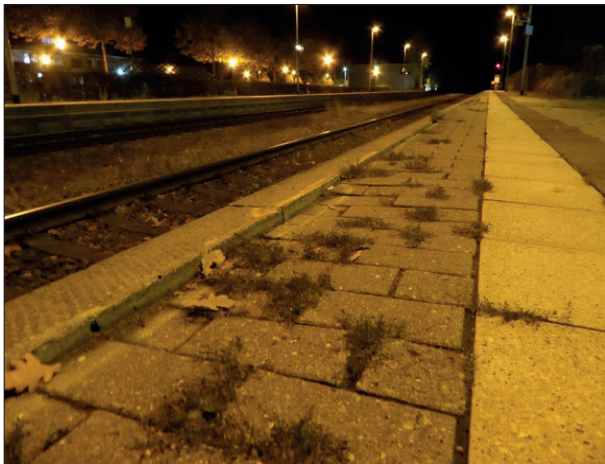
Abbildung 4: Am Bahnsteig für Gleis 2 in Preetz gibt es bereichsweise Absackungen mit Stufenbildung von 2-3 cm Höhe vor der Bahnsteigkante.

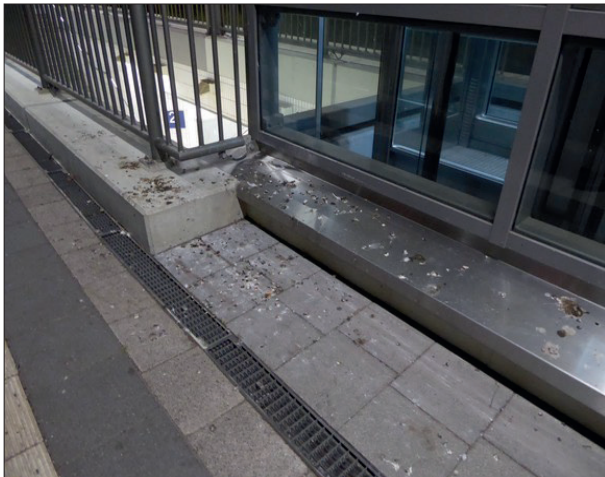
Abbildung 5: Im Bahnhof Itzehoe ist bei den Verschmutzungen durch Taubenkot eine zunehmende Tendenz zu verzeichnen.

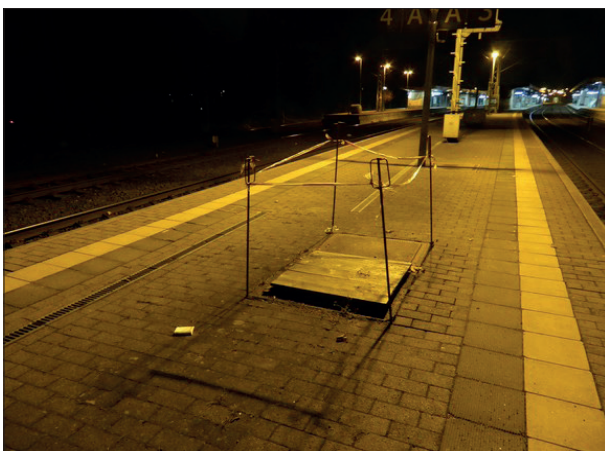
Abbildung 6: Seit dem Herbst 2017 ist in Neumünster ein Bereich des Bahnsteigs der Gleise 3/4 abgesperrt, da ein Schachtdeckel stark beschädigt ist.

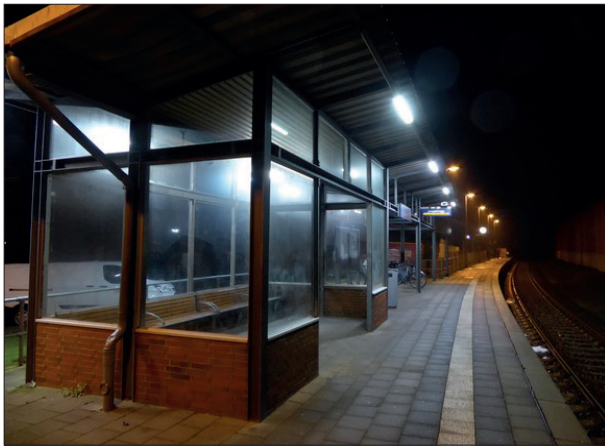
Abbildung 7: In Wesselburen wurden im Spätsommer die fünf fehlenden Scheiben der Wartehalle erneuert. Erfreulicherweise gibt es bisher keine neuen Schäden.

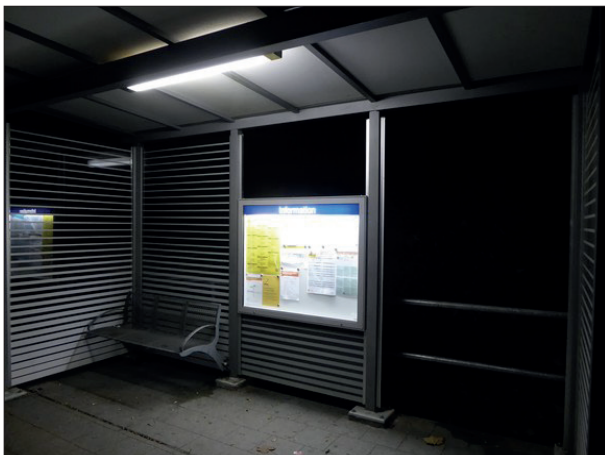
Abbildung 8: Dem Unterstand in Kiel-Elmschenhagen fehlten zwei Scheiben.

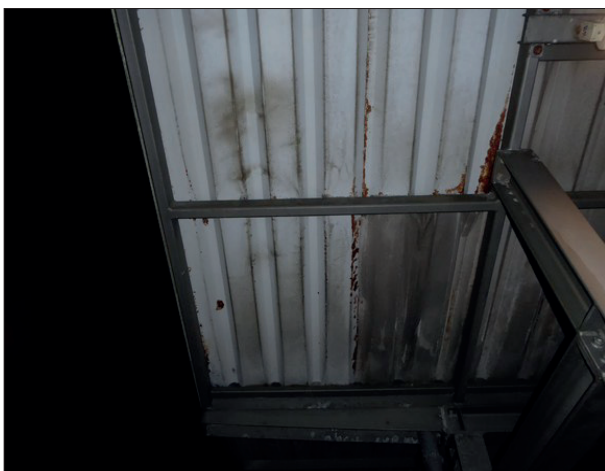
Abbildung 9: Unter der bereichsweise entfernten Tropfschutzfolie der Wartehalle in Morsum ist Rostbildung an der Dacheindeckung zu erkennen.

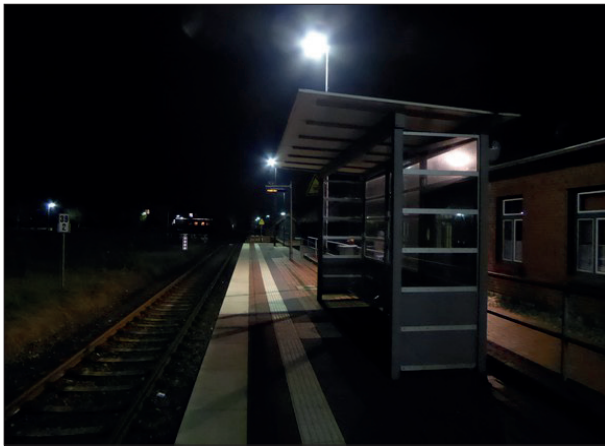
Abbildung 10: Nicht einmal ein Jahr hat die durch ein Solarpanel versorgte Beleuchtung des Unterstands in Hademarschen funktioniert. Ohne Beleuchtung sind auch die Aushänge in der Vitrine nicht lesbar.

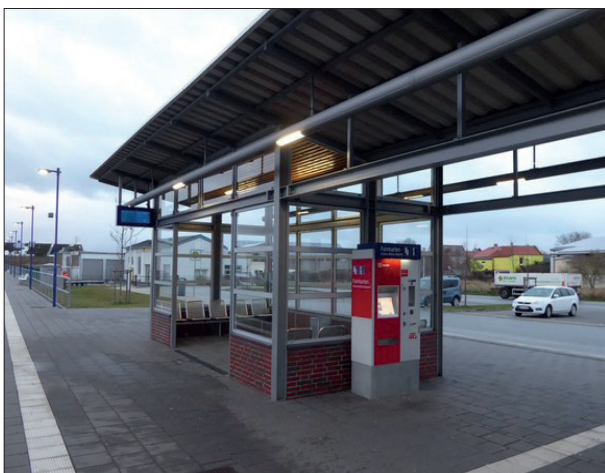
Abbildung 12: Auch mehr als acht Jahre nach Inbetriebnahme ist die Wartehalle in Fehmarn-Burg in einem guten Zustand. Allerdings ist auch hier bereichsweise Algenbildung an der Dachunterseite zu beobachten.

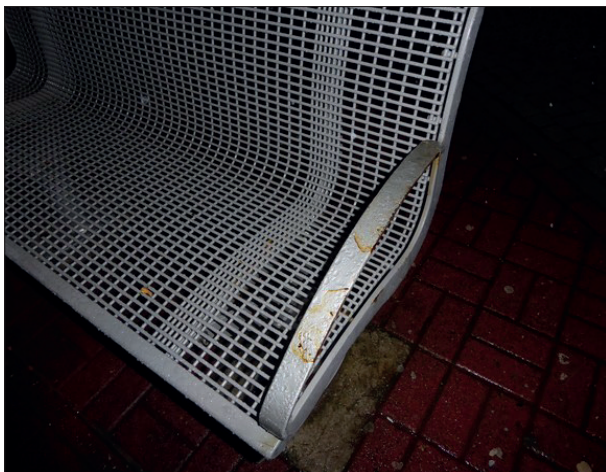
Abbildung 14: An dieser Bank in Bad St. Peter Süd ist gut zu erkennen, dass ein Überstreichen die alten Lackschäden nur kurzzeitig verdeckt.

Das im 1. Halbjahr begonnene Überstreichen von Lackschäden an Sitzgelegenheiten wurde fortgesetzt. Allerdings kamen an einigen Stationen bereits wieder Roststellen zum Vorschein. Unter anderem war das in Eutin, Reinfeld, Bad St. Peter-Ording, Bad St. Peter Süd, Keitum und Neumünster Stadtwald der Fall. In diesem Winter wurden an 27 Bahnhöfen und Haltepunkten Sitzgelegenheiten mit Korrosionsschäden erfasst. Im Sommer waren es 34.

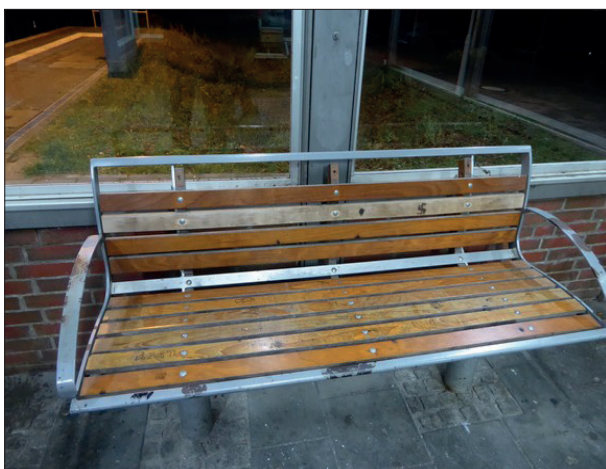
Abbildung 15: Die Bänke in Lensahn weisen neben den fehlenden Latten auch Lackschäden mit Rostbildung auf.

An Sitzbänken in Lensahn, Bargteheide, Preetz, Wohlfurt und Horst fehlten jeweils eine oder mehrere Latten. An zwölf Stationen wurden angekokelte Sitzgelegenheiten registriert. Das ist eine Station mehr als im Sommer. Kleine Schäden wiesen Sitzgelegenheiten in Ascheberg, Krempe und Nortorf auf. Dort fehlten einzelne Drähte oder waren verbogen. In Bredstedt, Neumünster Stadtwald und Friedrichstadt waren Sitzflächen verbogen.

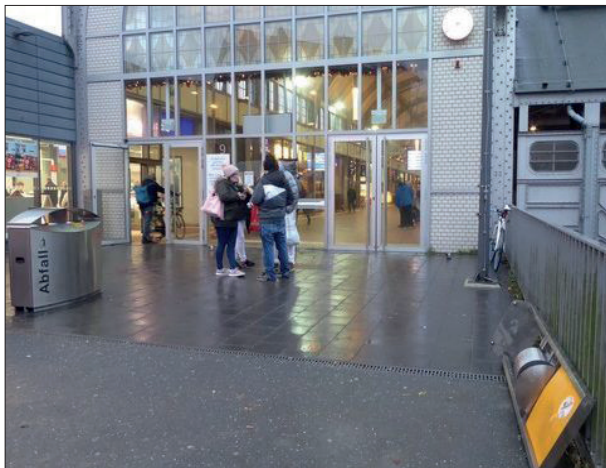
Abbildung 16: Am Zugang Steinrader Weg des Lübecker Hauptbahnhofs lag der Aschenbecher neben dem Geländer.

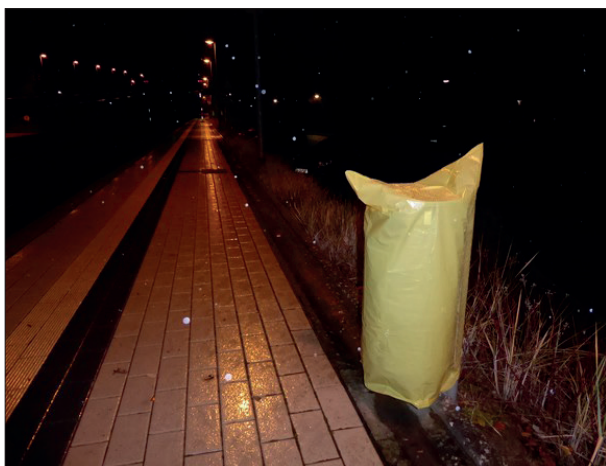
Abbildung 18: Zwei Abfallbehälter in Scharbeutz waren mit Mülltüten abgedeckt.

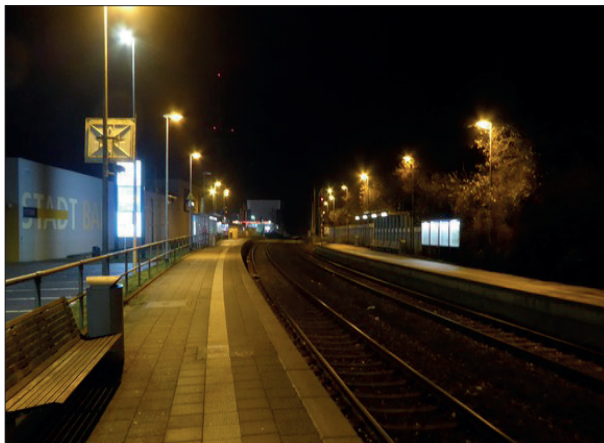
Abbildung 23: An beiden Bahnsteigen in Bad Segeberg fehlten die Uhren. Sie wurden nach mutwilliger Beschädigung abgebaut. Im Gegensatz zu anderen Stationen sollen sie jedoch ersetzt werden.

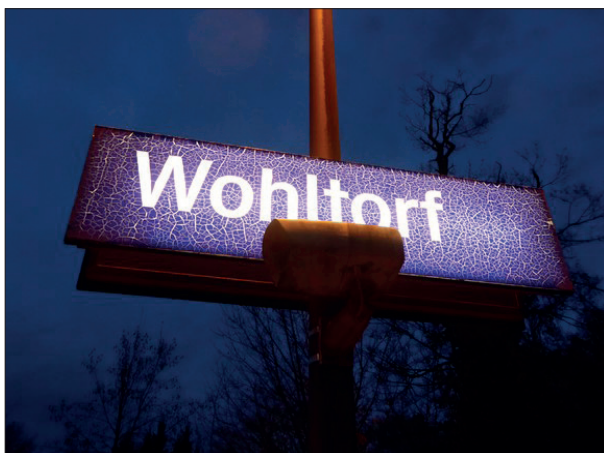
Abbildung 24: Einige Bahnhofnamensschilder weisen Alterungserscheinungen auf.

Den beiden seit dem Sommer erneuerten Schildern in Husum und einem in Preetz stehen keine neuen Schäden gegenüber. Mit je einem Schild in Tönning, Bad Schwartau und Haffkrug verbleiben drei zerstörte Bahnhofnamensschilder. Das ist ein relativ guter Wert. Kleinere Schäden wurden an Stationsschildern in Dauenhof, Einfeld, Krempe, Kronshagen, Süderdeich, Tating, Ahrensburg-Gartenholz, Lübeck Hbf, Wahlstedt und Wakendorf registriert. Alterungserscheinungen wiesen Schilder in Wohltorf, Ahrensburg und Elmshorn auf.

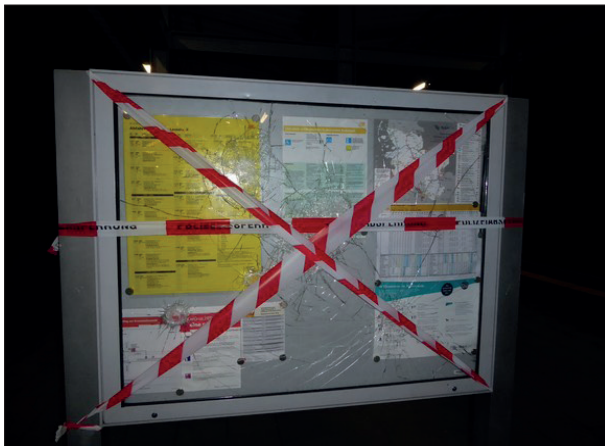
Abbildung 25: Diese stark beschädigte Vitrinenscheibe in Lensahn musste abgeklebt werden. Dadurch war auch der Fahrplan nicht mehr vollständig lesbar.

Mit zwölf zerstörten oder fehlenden Vitrinenscheiben wurden zwei mehr als im Sommer gezählt. In Lensahn waren beide Vitrinen zerstört. Hinzu kommen leicht beschädigte Vitrinenscheiben an zwölf Stationen. Das ist eine mehr als im Sommer.

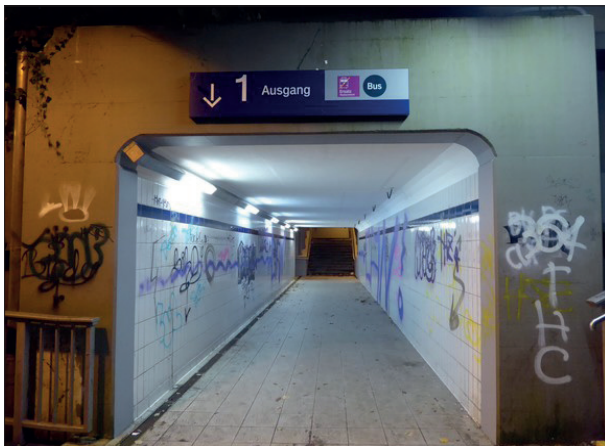
Abbildung 26: Umfangreiche Schmierereien prägten die Unterführung in Raisdorf.

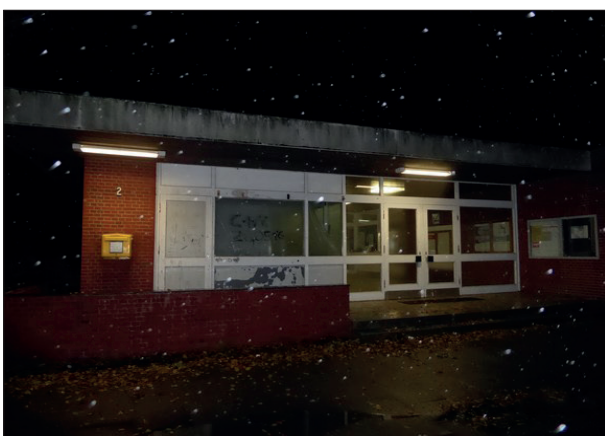
Abbildung 27: Die Graffiti an der Fassade des Bahnhofsgebäudes in Tönning wurden entfernt. Es verblieben die Lackschäden neben dem Eingang und die Kritzeleien an der Westseite.

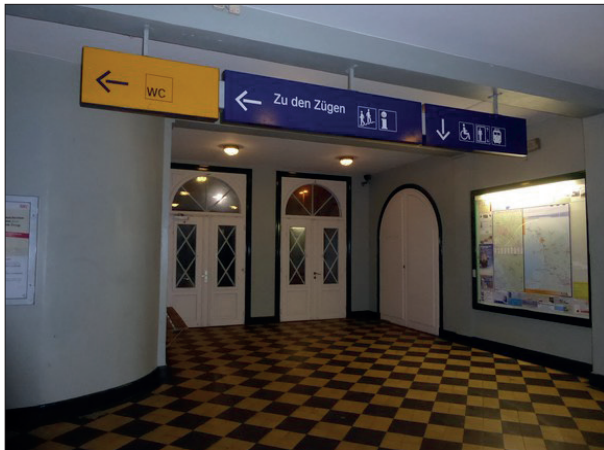
Abbildung 28: Im Bahnhofsgelände von Bredstedt gibt es keine Wegeleitung zum SEV bzw. zu den Bushaltestellen.

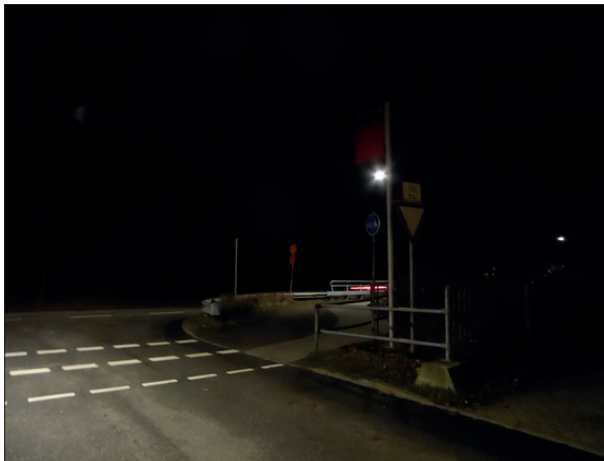
Abbildung 29: Ohne Beleuchtung fällt der Stationsmast in Scharbeutz bei Dunkelheit nicht auf.

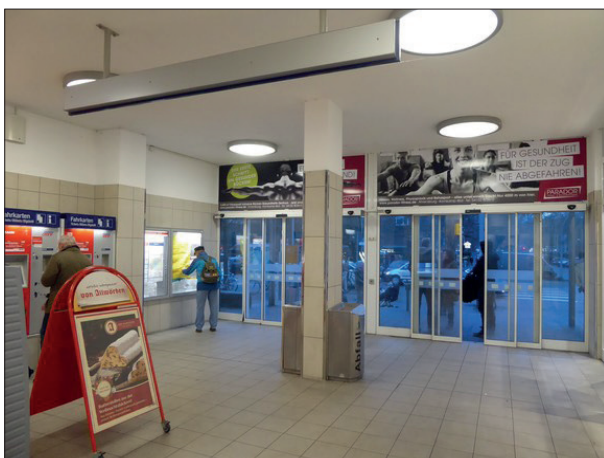
Abbildung 30: Am Ausgang des Empfangsgebäudes in Ahrensburg fehlt eine Wegeleitung zu den Bussen und Taxis. Stattdessen gibt es Werbung.

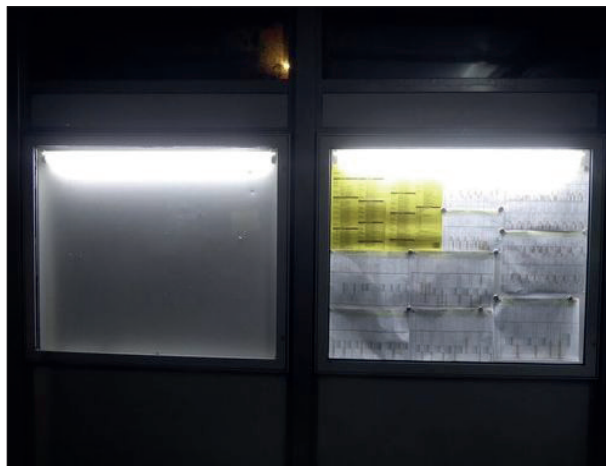
Abbildung 32: Einer der beiden Vitrinen in Friedrichstadt an Gleis 1 fehlte eine Scheibe. Im anderen Schaukasten konnten lediglich der Abfahrtsplan und aktuelle Fahrplanänderungen untergebracht werden.

Im Vergleich zum Sommer stehen ersetzten Vitrinenscheiben in Husum und Morsum neue Schäden in Friedrichstadt, Herzhorn, Krempe und Wasbek gegenüber. Die Zahl zerstörter Vitrinenscheiben liegt in diesem Winter bei zwölf. Vor einem Jahr waren es 18.

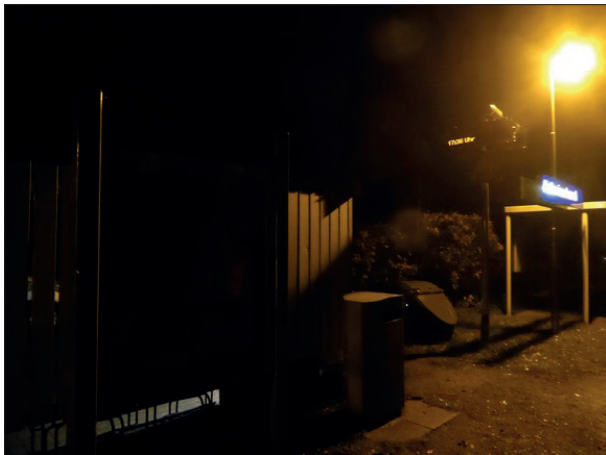
Abbildung 34: In Katharinenheerd war die Vitrinenbeleuchtung defekt. Die Vitrine steht in der linken Bildhälfte. Auch der Fahrplan war nicht lesbar.

Ärgerlicher als diese kleinen Schäden ist jedoch die Tatsache, dass die Funktionsfähigkeit der Vitrinenbeleuchtungen gegenüber dem Winter vor einem Jahr nicht verbessert wurde. Mit 53 (!) Stationen, an denen mindestens eine Vitrinenbeleuchtung defekt war, wurde der unakzeptable Wert aus dem Vorjahr exakt wieder erreicht. Vor zwei Jahren waren „nur“ 30 Stationen betroffen.

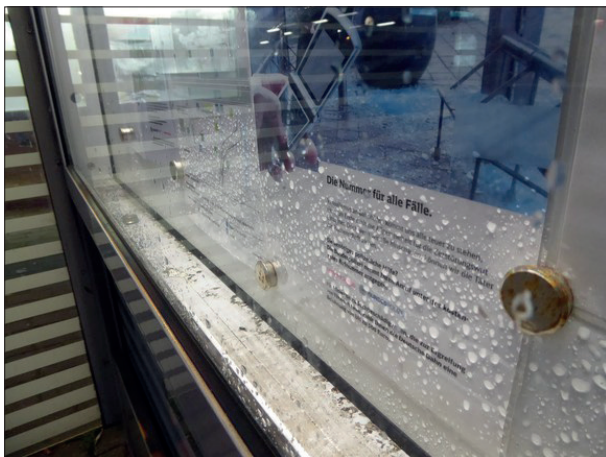
Abbildung 35: An Gleis 1 in Elmshorn waren die Vitrinen in den Unterständen zum wiederholten Mal innen nass.

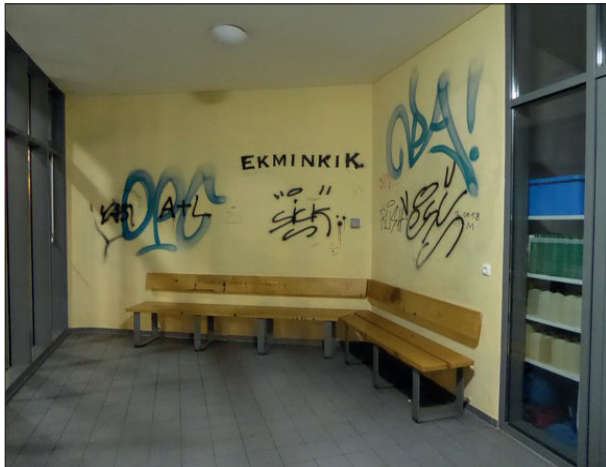
Abbildung 37: Zu den bereits im Sommer verzeichneten Schmierereien im Warterraum von Scharbeutz sind weitere hinzugekommen.

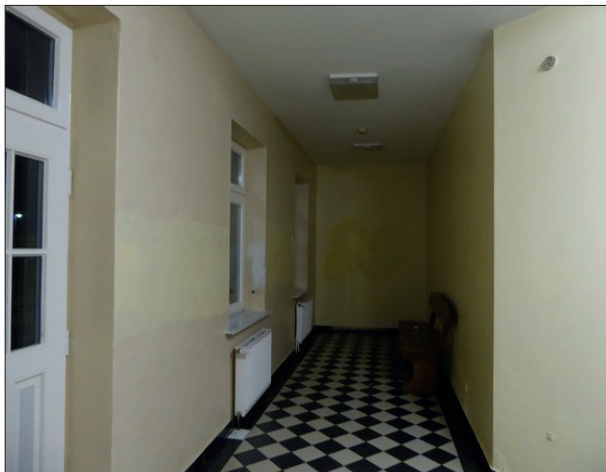
Abbildung 38: Im Warterraum von Hademarschen waren drei Leuchten defekt.

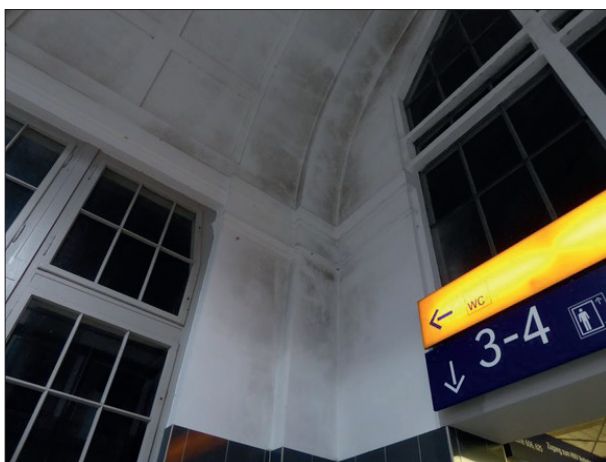
Abbildung 39: In Aumühle sind die Wände und die Decke der Eingangshalle bereichsweise schwarz.

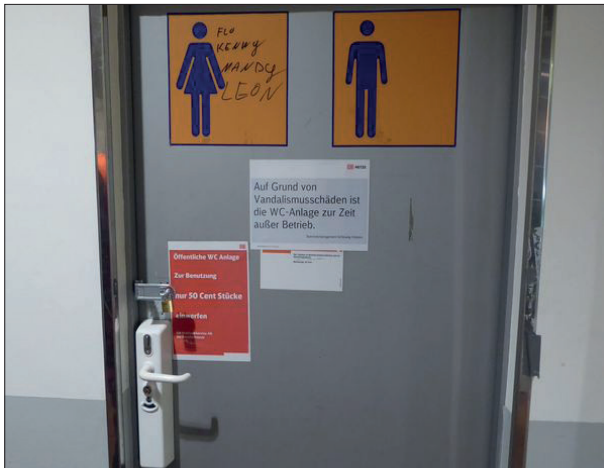
Abbildung 40: Die WC-Anlage im Bahnhof Itzehoe war aufgrund von Vandalismusschäden gesperrt.

Aufgrund der Tageszeit konnten die Anlagen in den verschlossenen Gebäuden von Pinneberg, Eutin, Plön, Bordesholm, Friedrichstadt, Klanxbüll und Süderbrarup nicht begutachtet werden. Die Toilettenräume in Rendsburg und Bargtheide bleiben aufgrund von Schäden dauerhaft verschlossen. Die Sanitäreinrichtungen in Lauenburg, Bad Schwartau und Itzehoe waren aufgrund von Vandalismusschäden gesperrt.

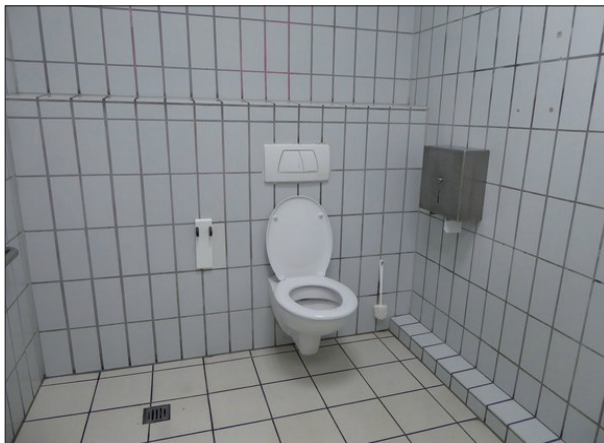
Abbildung 41: Die Toiletten im Bahnhof Timmendorfer Strand gehören meist zu den saubersten im Land. Allerdings fehlen seit rund zwei Jahren die Haltebügel für Behinderte. In diesem Winter war zudem das Herren-WC verraucht.

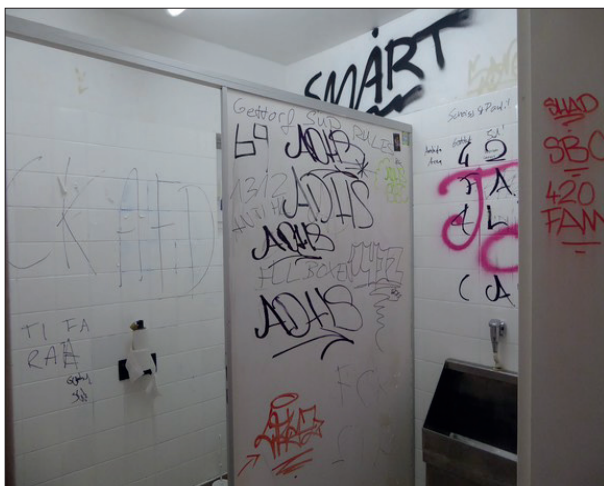
Abbildung 42: Das Herren-WC in Gettorf ist seit Jahren stark beschmieret. Zudem war der Raum von sehr unangenehmem Geruch geprägt.

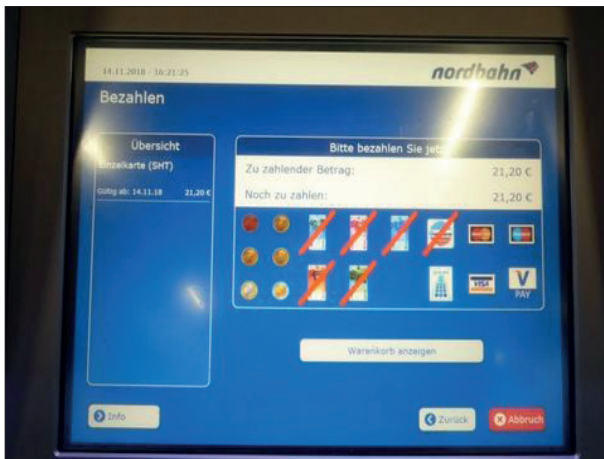
Abbildung 43: Dieser Fahrkartenautomat in Heide akzeptierte keine Geldscheine als Zahlungsmittel.

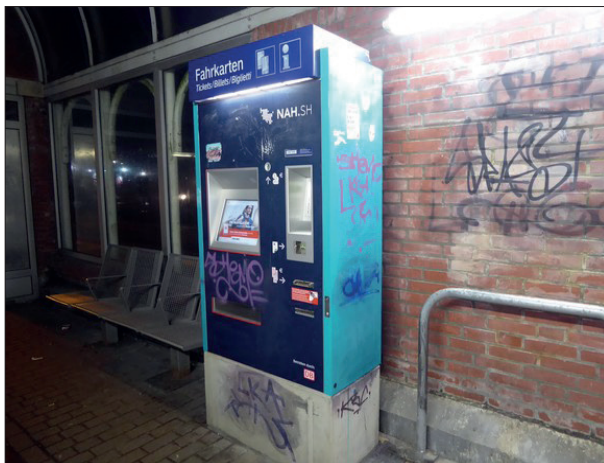
Abbildung 44: Der Automat in Bredstedt war stark beschmiert.

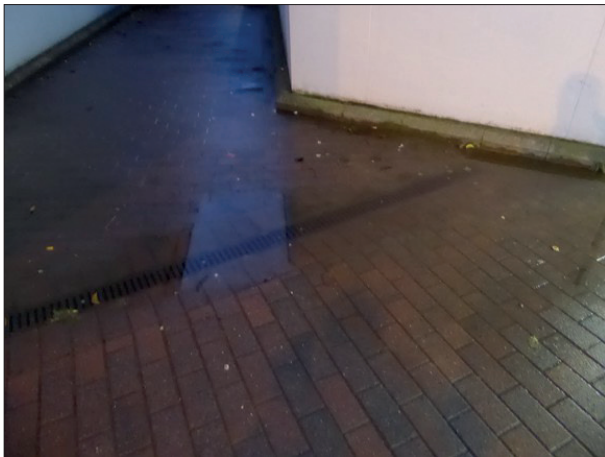
Abbildung 46: In Keitum war die Entwässerungsrinne am Fuß der Treppe zu Gleis 2 verstopft. Es kam zur Bildung einer großen Pfütze.

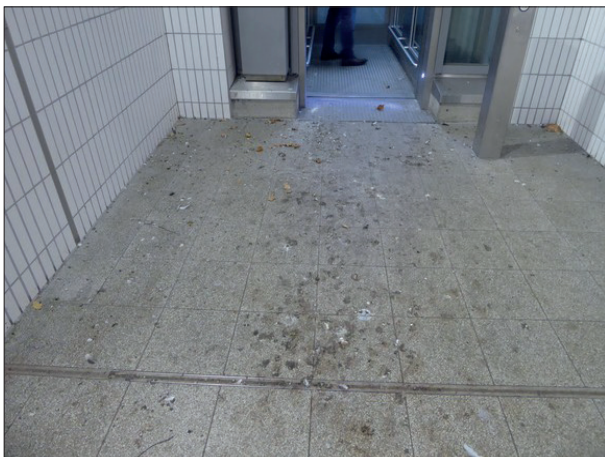
Abbildung 47: Vor den Aufzugseingängen im Tunnel von Itzehoe waren die Verschmutzungen durch Taubenkot besonders umfangreich.

In Büchen und Niebüll roch es im Tunnel stellenweise nach Urin. In Itzehoe wurde im Tunnel und auf der Treppe ins Empfangsgebäude bereichsweise Taubenkot verzeichnet. In Neumünster waren einzelne Leuchten im Haupttunnel durch Taubenkot verschmutzt.

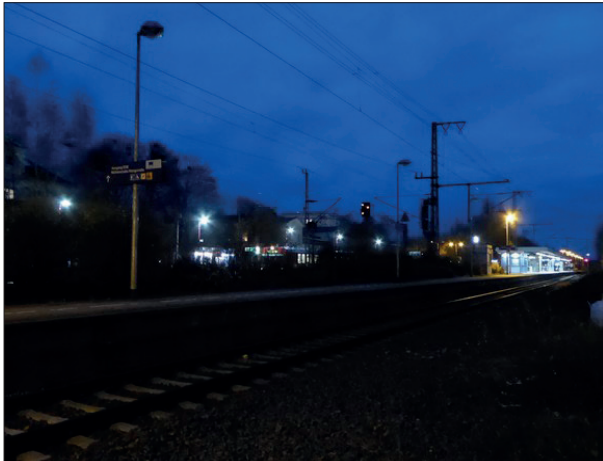
Abbildung 49: In Elmshorn waren an Gleis 3 drei Lichtmasten hintereinander defekt.

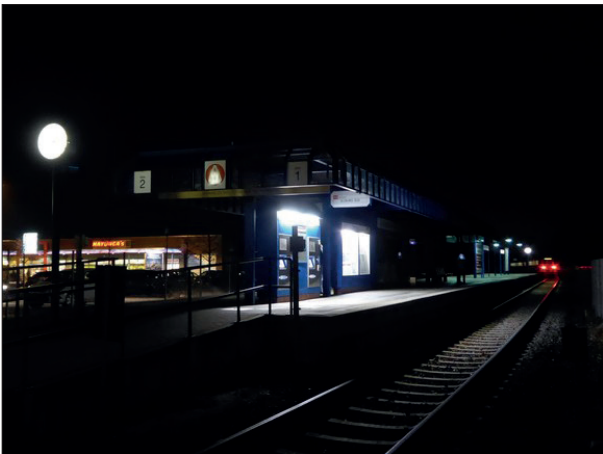
Abbildung 50: Die Beleuchtung unter dem Bahnsteigdach der Station Quickborner Straße war zu Beginn der Erhebung ausgeschaltet. Nur die Vitrinen und die Automaten waren beleuchtet.

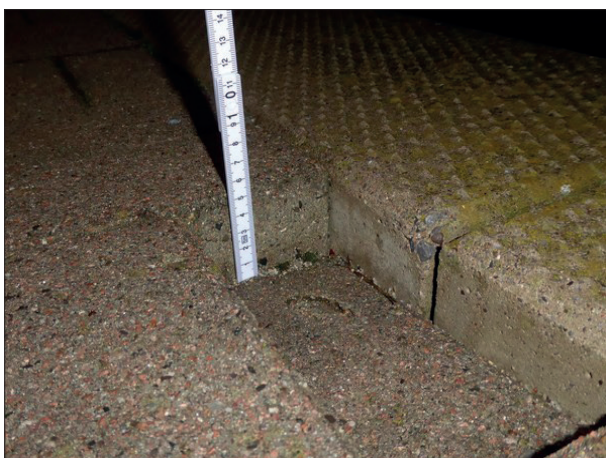
Abbildung 54: Ein Stein war auf dem Bahnsteig der Station dodenhof gut 5 cm abgesackt.

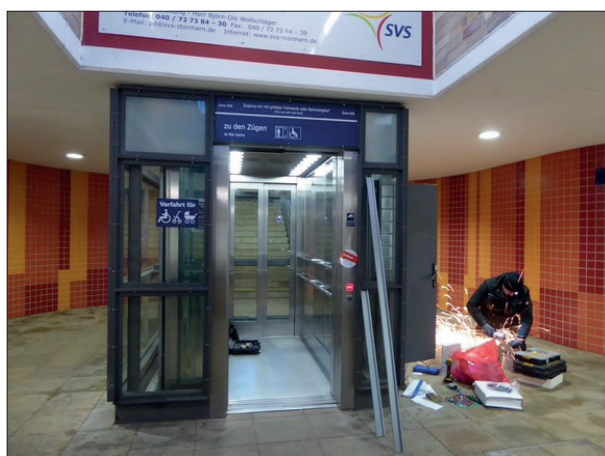
Abbildung 57: Für die Reparatur des Aufzugs zum Bahnsteig in Reinbek mussten vor Ort Ersatzteile angepasst werden.

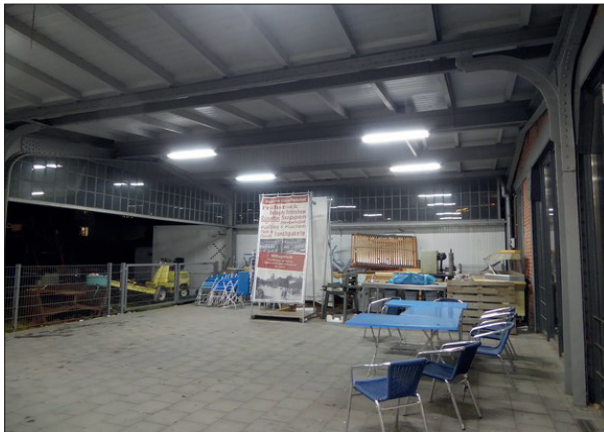
Abbildung 58: Der Sperrmüll unter dem Vordach des Bahnhofsgebäudes von Lübeck-Travemünde Strand beeinträchtigt das Erscheinungsbild.

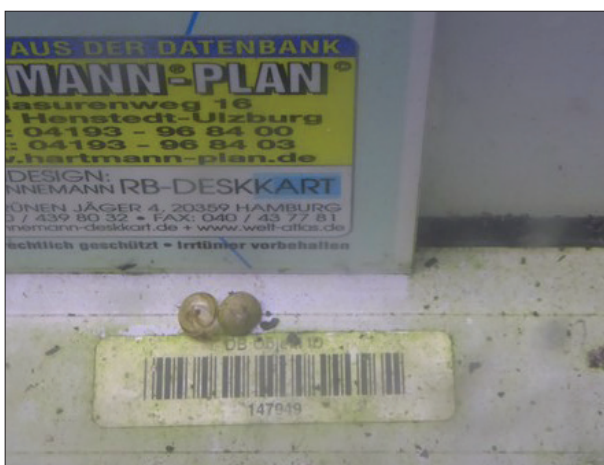
Abbildung 60: Insekten sind in mehreren Vitrinen anzutreffen. Schnecken gab es auch in diesem Jahr nur in Wasbek.

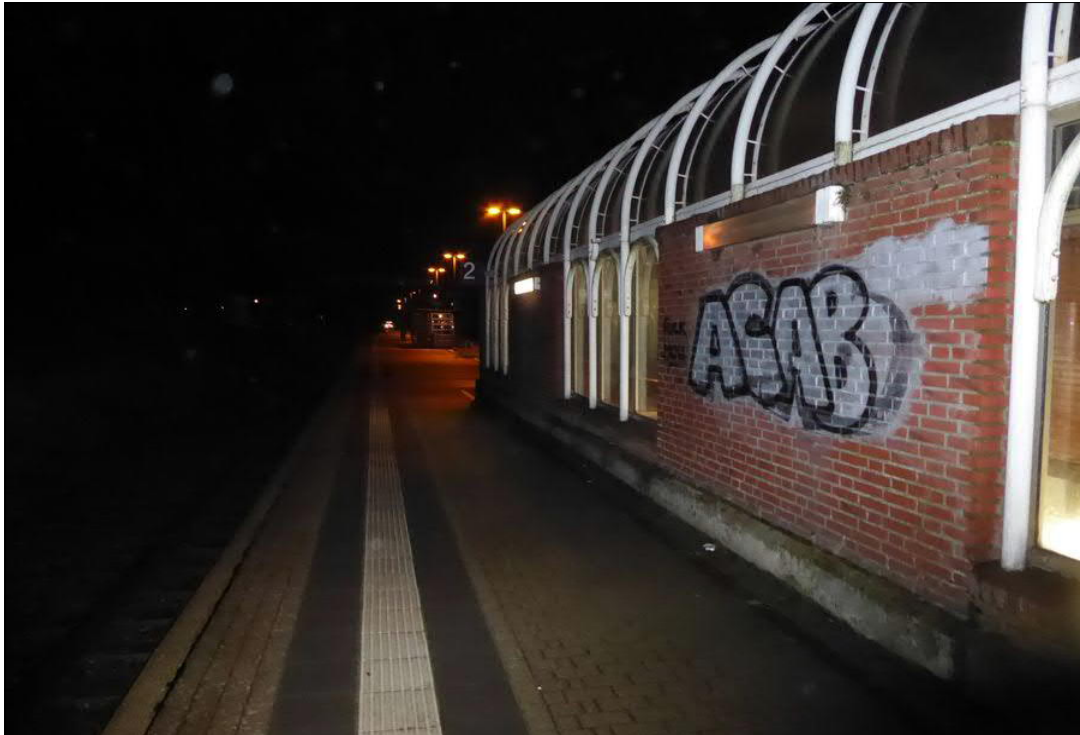
Bredstedt: Bahnhof an der Strecke Hamburg - Westerland. Die Treppeneinhausungen waren ebenso beschmiert wie die Aufzugseinhausungen und die Fußgängerbrücke.
