27. Qualitätskontrolle an den Bahnstationen in Schleswig-Holstein

Ergebnisbericht

Winter 2014

Auftraggeber:
NAH.SH GmbH
Raiffeisenstraße 1
24103 Kiel

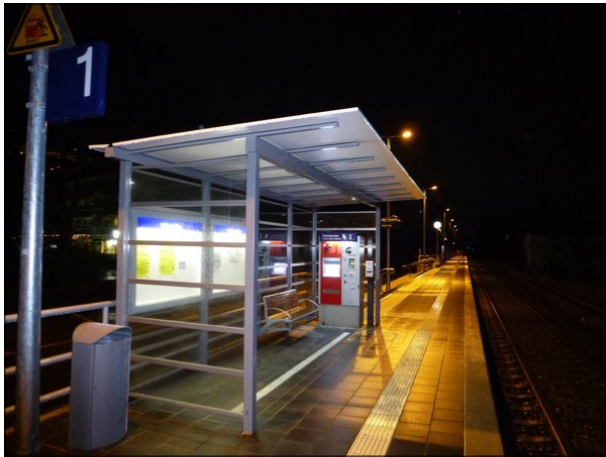
Abbildung 1: Am 14.12.2014 wurde die neue Station Kronshagen in Betrieb genommen.

Nach fast genau einem Jahr sind im Herbst die in Lunden und Meldorf jeweils an Gleis 2 fehlenden Nummernschilder ersetzt worden. Das Gleisnummernschild am neuen Haltepunkt Kronshagen (siehe Abb. 1) ist dagegen überflüssig.

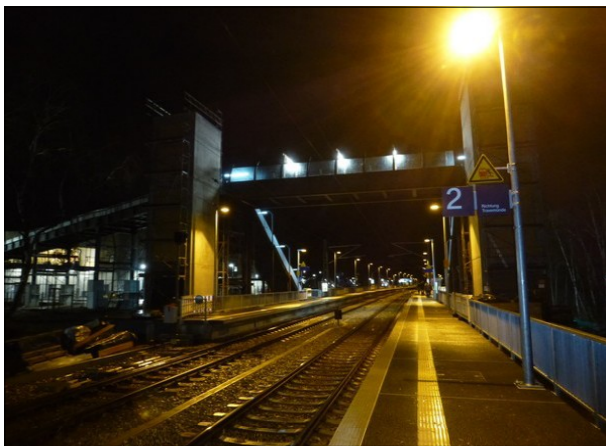
Abbildung 2: Ebenfalls seit dem 14.12.2014 halten Nahverkehrszüge am Bahnhof Lübeck-Dänischburg IKEA. Zur Inbetriebnahme waren die Aufzüge noch in Bau, und es gab keinen Entwerter.

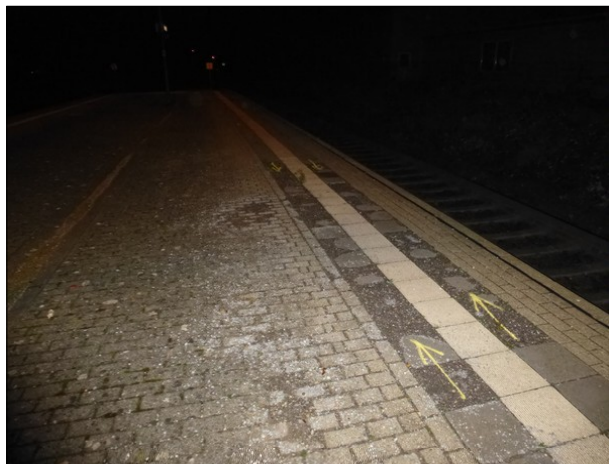
Abbildung 4: Die Schäden am Bahnsteig in Bredstedt sind weiterhin großflächig vorhanden.

In Bredstedt und Friedrichstadt gibt es durch Absackungen der Oberflächen weiterhin auf größerer Länge Stufenbildungen an den Kanten. Umfangreichere Pfützenbildung wurde auf den Bahnsteigen in Thesdorf, Halstenbek, Neustadt, Mölln, Sierksdorf, Timmendorfer Strand, Uphusum, Dagebüll Kirche und Tanneneck festgestellt. Bereichsweise Schäden weisen die Bahnsteigoberflächen außer in St. Michaelisdonn vor allem in Lunden, Westerland, Süderbrarup, Gettorf, Tating und Bad Malente-Gremsmühlen auf. Neben der weiterhin stark beschädigten Bahnsteigkante in Reinsbüttel fielen zunehmende Mängel an den Kanten in Tiebensee und Mölln auf. In Halstenbek, Ahrensburg und Thesdorf sind einzelne Kantenschäden provisorisch abgedeckt worden.

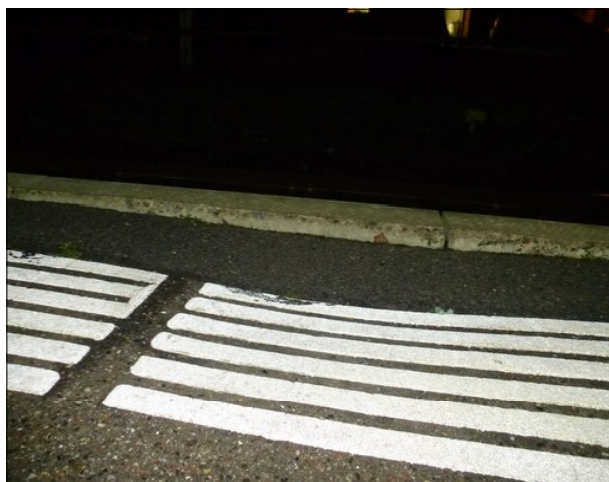
Abbildung 5: Der Bahnsteig in Dagebüll Kirche sackt an einigen Stellen ab, so dass eine Stufe an der Kante entstanden ist.

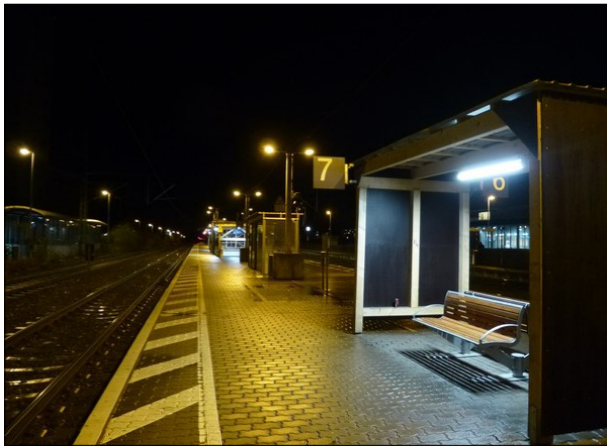
Abbildung 7: Das Bahnsteigdach in Bad Oldesloe wurde zur Erneuerung abgerissen. Einige Bänke sind daher provisorisch überdacht worden.

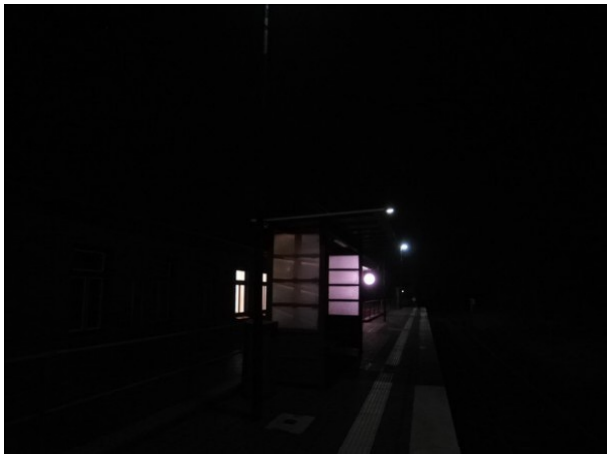
Abbildung 8: Unverändert schwach ist die Beleuchtung des Bahnsteigs in Hademarschen. Da die Beleuchtung des Unterstands erneut nicht funktionierte war das ein erheblicher Mangel. Auch die Aushänge in der Vitrine des Unterstands waren so nicht lesbar.

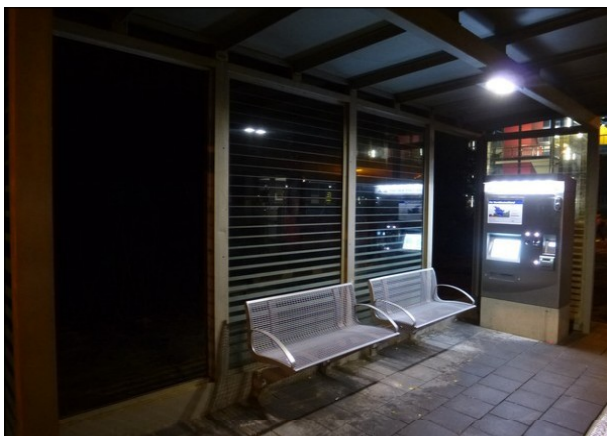
Abbildung 9: Gleich zwei Scheiben fehlten bei diesem Unterstand an Gleis 2 in Tornesch.

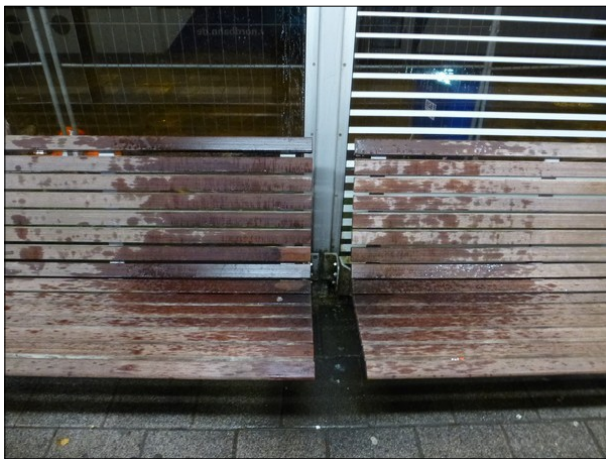
Abbildung 10: Viel Wasser tropft in den Fahrgastunterstand an Gleis 1 in Bad Segeberg. Einige Sitzgelegenheiten waren dadurch nicht nutzbar.

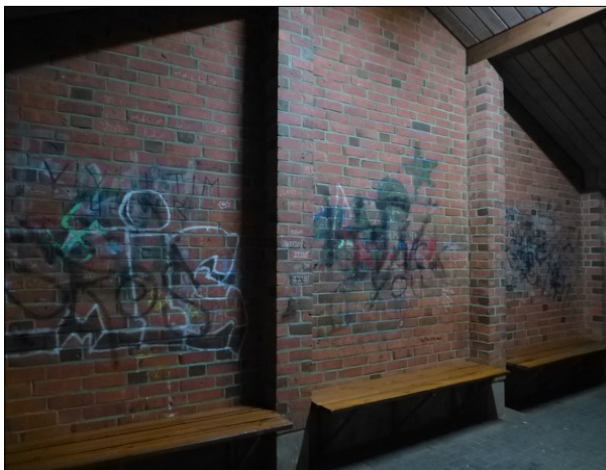
Abbildung 11: Die Bänke im von der Gemeinde eingerichteten Wartebereich in Langenhorn sind erneuert worden. Die Schmierereien an den Wänden wurden aber nicht beseitigt.

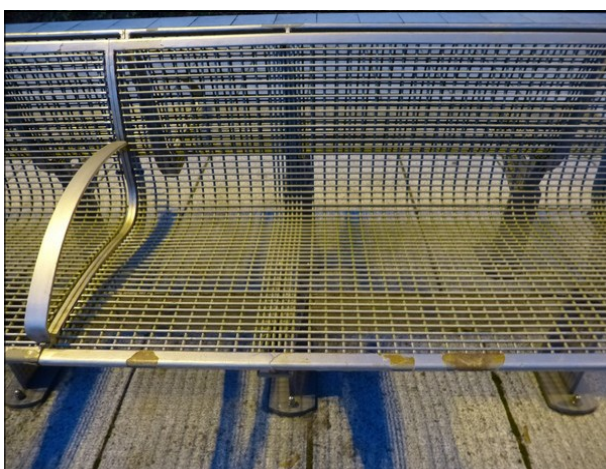
Abbildung 12: Fast alle Bänke auf dem Bahnsteig in Aumühle weisen Roststellen auf.

Die Lackschäden und daraus resultierende Roststellen an den Sitzbänken nehmen weiter zu. Betroffen sind fünf Stationen mehr als noch im Sommer. Angerostete Sitzgelegenheiten wurden in Dagebüll Mole, Aumühle, Bargtheide, Büchen, Friedrichsruh, Mölln, Reinfeld, Schwarzenbek, Bad St. Peter Süd, Beldorf, Bordsesholm, Bredstedt, Garding, Gettorf, Hademarschen, Heide, Horst, Husum, Jübek, Klanxbüll, Morsum, Neumünster Stadtwald, Niebüll, Sandwehle, St. Michaelisdonn, Tating und Wesselburen verzeichnet.

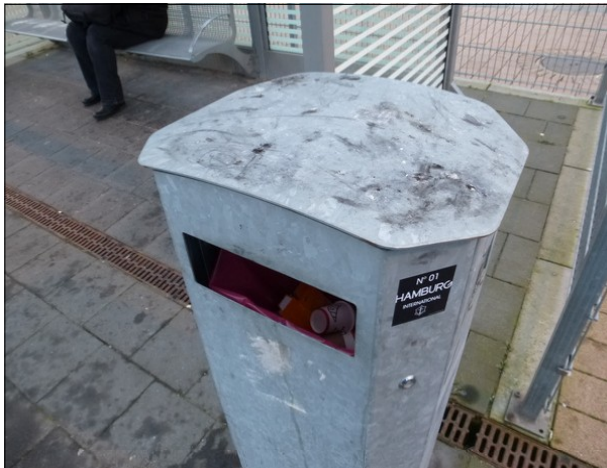
Abbildung 13: Durch den Verzicht auf eine Beschichtung verschmutzen die Behälter am Bahnhof Heide relativ schnell.

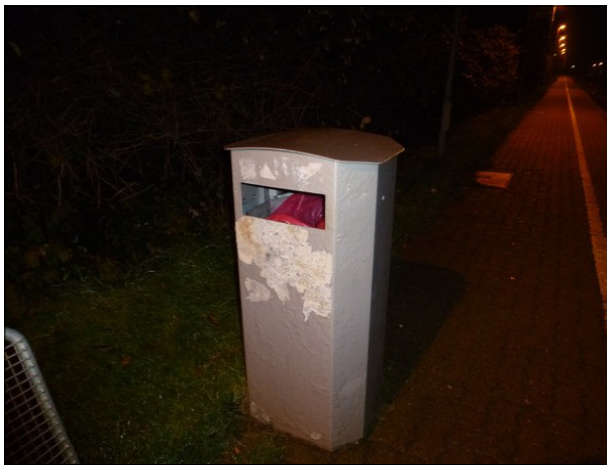
Abbildung 14: Großflächig abgeplatzter Lack führt zu Rostbildung an diesem Müllbehälter in Nortorf.

Lackschäden wiesen einzelne Abfalleimer in Waken-dorf, Burg (Dithm), Eckernförde, Einfeld, Flensburg-Weiche, Jarrenwisch, Nortorf, Prisdorf, Reinsbüttel und Wilster auf. In Bargtheide und Bad Segeberg waren einige Beschichtungsfolien der Behälter beschädigt.

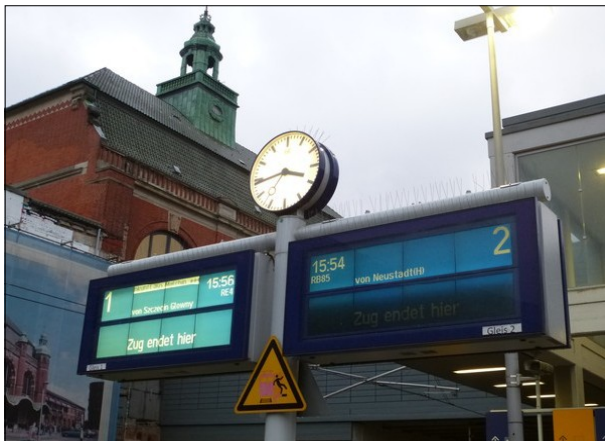
Abbildung 16: Der Zugzielanzeiger im Außenbereich an Gleis 2 in Lübeck Hbf war nicht vollständig hinterleuchtet.

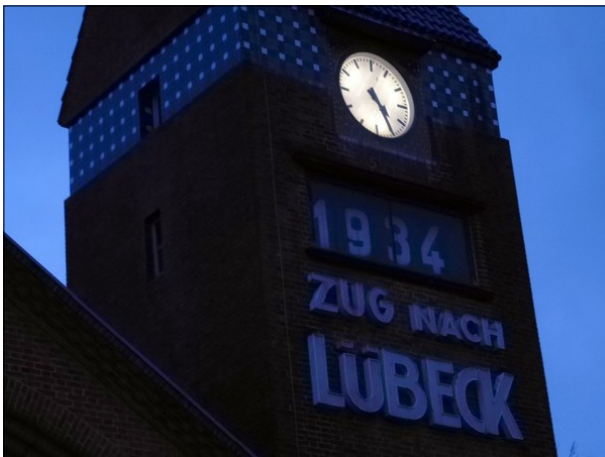
Abbildung 17: Die Anzeige der nächsten Zugabfahrt im Turm des Gebäudes in Travemünde Strand war defekt.

Unerfreulich ist, dass die Abfahrtszeit des nächsten Zuges in Travemünde Strand nicht mehr im Turm des Gebäudes angezeigt wird. Weniger ins Gewicht fallen dagegen zwei Störpunkte im Anfahrtsmonitor von Westerland und ein kleiner Glasschaden am Anzeiger für Gleis 5 in Schwarzenbek. Der Zugzielanzeiger an Gleis 1 in Schwarzenbek war einseitig zugewachsen.

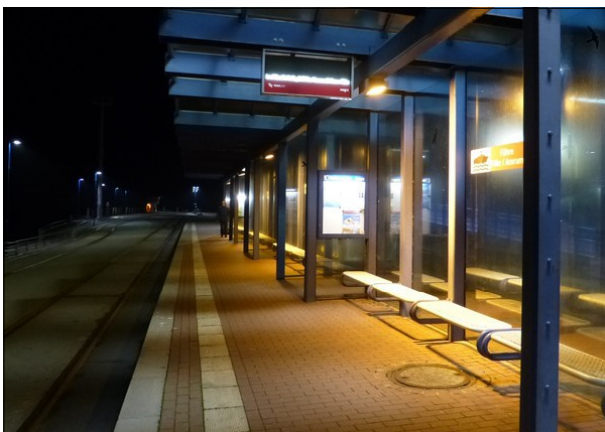
Abbildung 18: In Dagebüll Mole wurde erstmalig ein Zugzielanzeiger installiert. Er befand sich allerdings noch im Testbetrieb und zeigte keine aktuellen Informationen an.

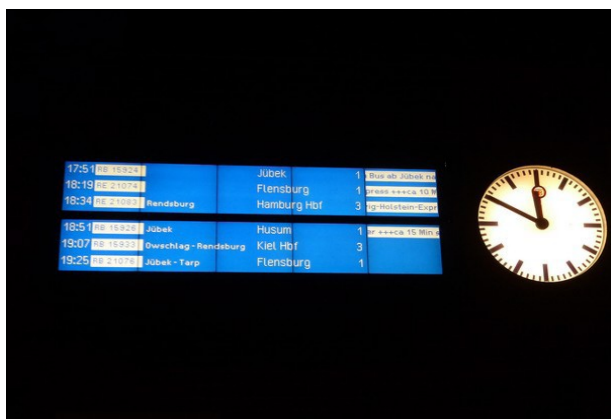
Abbildung 19: Diese Uhr an der Seite des Bahnhofsgebäudes in Schleswig war wie auch die Uhren auf den Bahnsteigen defekt.

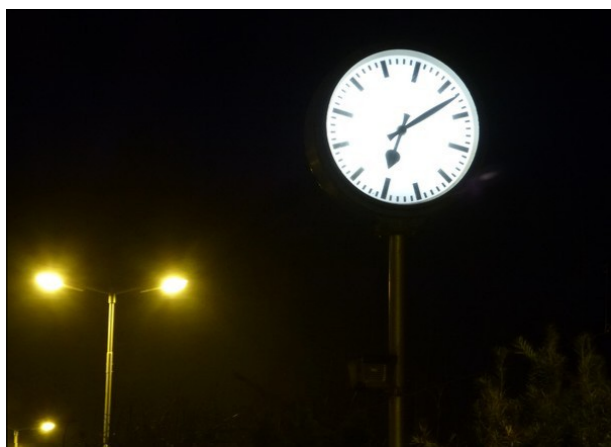
Abbildung 20: Verrückt ist das gesamte Innenleben der Uhr an Gleis 2/3 in Wrist.

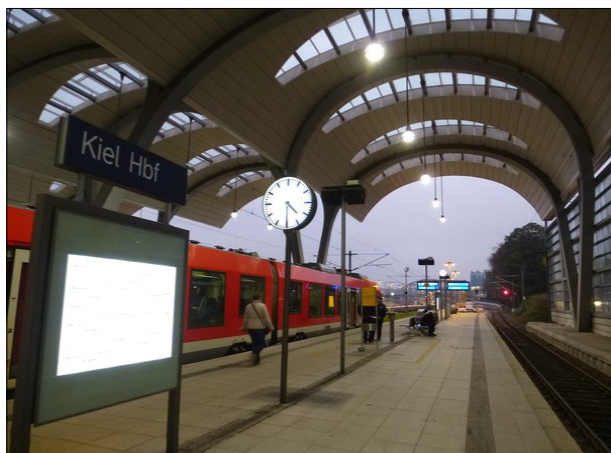
Abbildung 21: Während die Vitruinbeleuchtungen Ende 2013 an den Strom angeschlossen wurden, sind alle Bahnhofsnamensschilder im Kieler Hauptbahnhof weiterhin unbeleuchtet.

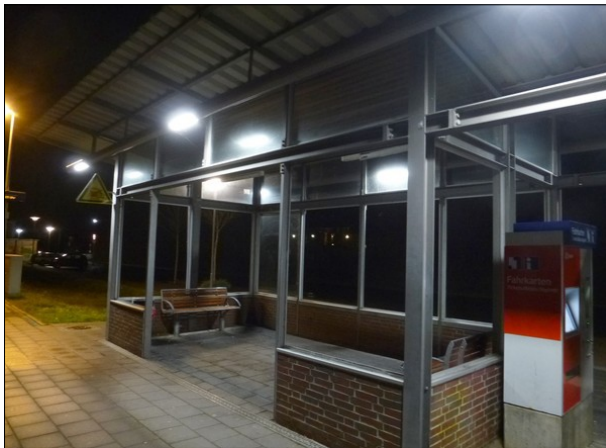
Abbildung 22: Mit neun fehlenden und zwei beschädigten Scheiben trägt der Wartebereich in Lensahn einen großen Teil zur Schadensbilanz an den Stationen bei. Für die Wartehalle ist die Gemeinde zuständig.

In Lensahn wurden mit 9 fehlenden sowie weiteren beschädigten Scheiben der Wartehalle erneut die mit Abstand größten Schäden registriert (siehe Abb. 22).

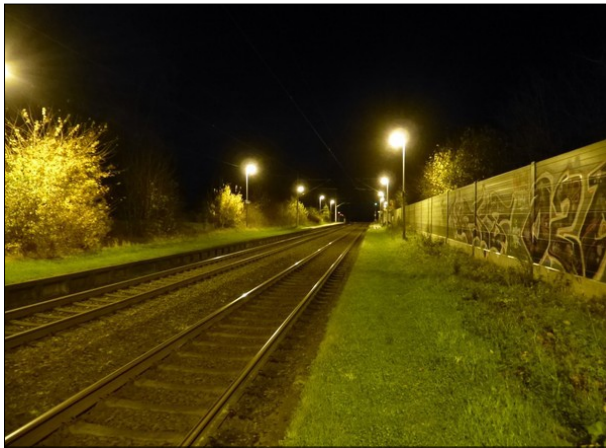
Abbildung 23: Die im Sommer errichtete Lärmschutzwand an der Station Kupfermühle war im Winter schon großflächig beschmiert.

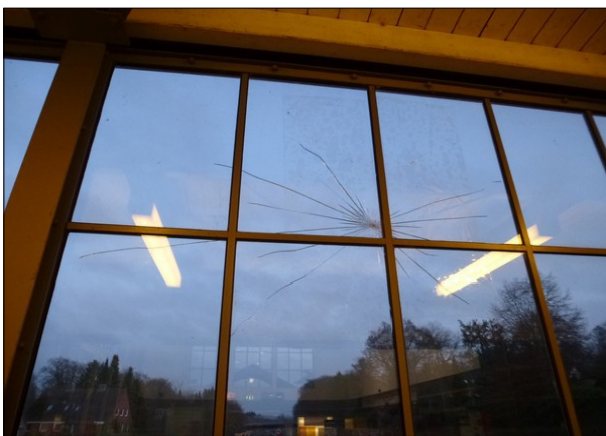
Abbildung 24: Am Zugang vom Empfangsgebäude zur Treppe in Aumühle waren einige Scheiben beschädigt.

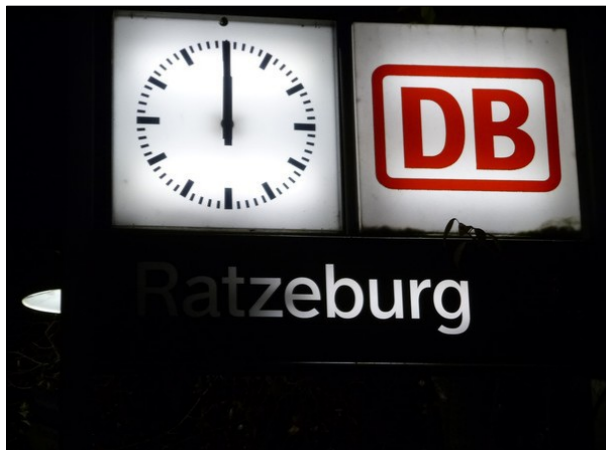
Abbildung 25: Neben der Uhr fiel am Stationsmast in Ratzeburg auch ein Teil der Beleuchtung des Bahnhofschildes aus.

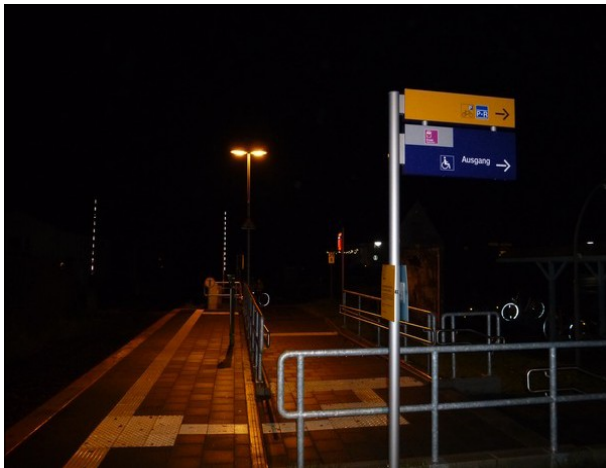
Abbildung 26: Die schon im Sommer festgestellten Fehler im unübersichtlichen Wegeleitsystem von Rieseby wurden noch nicht korrigiert. Am nördlichen Ausgang geht es weder zum Parkplatz noch zum Schienenersatzverkehr.

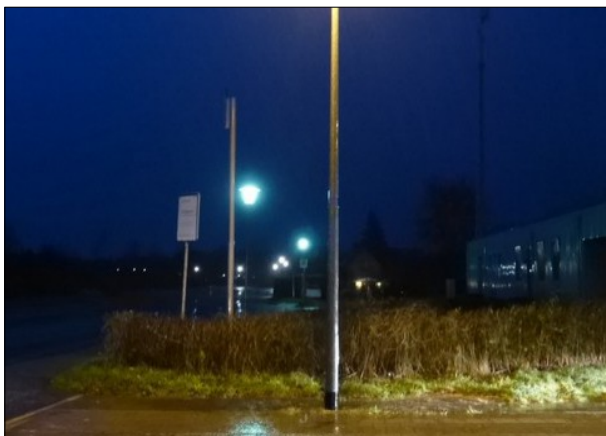
Abbildung 27: Das Fehlen der Stationsmastfahne in Großenbrode erschwert das Finden des Bahnhofszugangs.

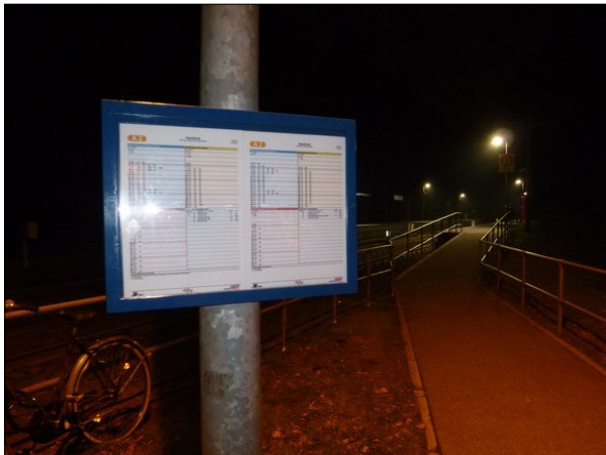
Abbildung 28: In Haslohfurth gibt es jetzt einen Fahrplanaushang. Er wurde am Zugang zum Bahnsteig Richtung Ulzburg platziert.

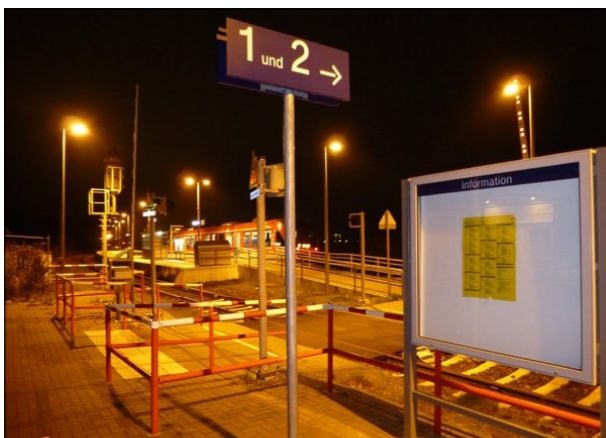
Abbildung 30: Eine Verbesserung stellt diese neue Vitrine mit dem Abfahrtsplan am Zugang zum Bahnsteig in Lauenburg dar.

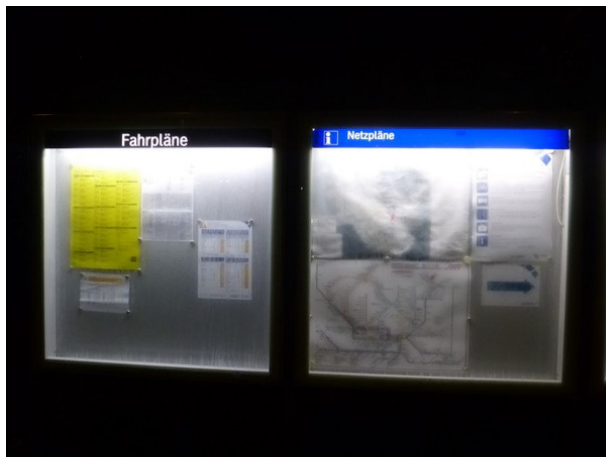
Abbildung 31: Auch die Netzplanvitrine in Bad Segeberg an Gleis 2 war innen stark beschlagen.

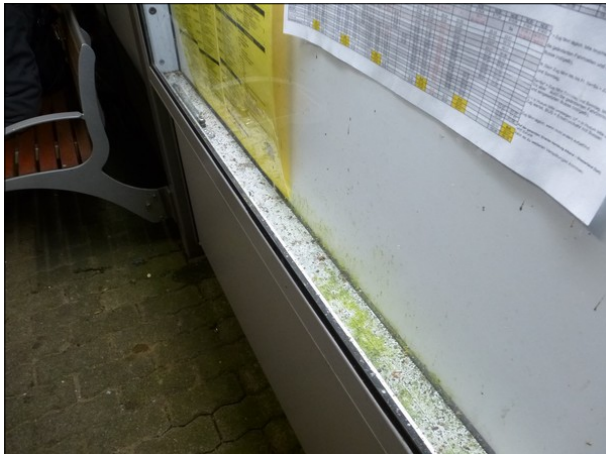
Abbildung 32: Die Vitrine im Unterstand an Gleis 2 in Friedrichsruh war innen verschmutzt.

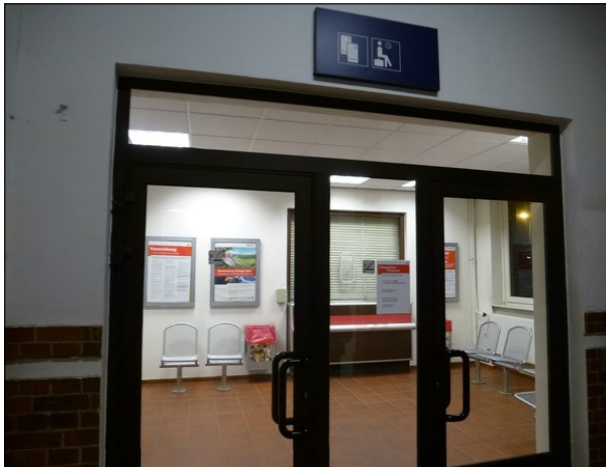
Abbildung 34: Der Warteraum in Wrist steht weiterhin täglich von 6 - 22 Uhr zur Verfügung. Das Piktogramm für den Fahrkartenschalter war seit dem Herbst jedoch falsch.

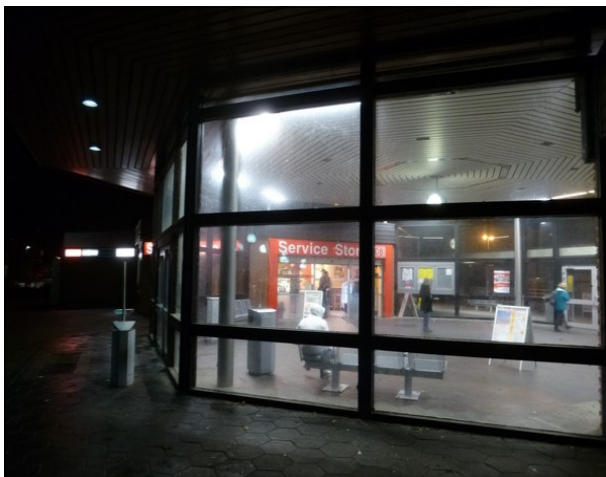
Abbildung 35: Zum wiederholten Mal fielen die stark verschmutzten Scheiben des Empfangsgebäudes in Eckernförde negativ auf.

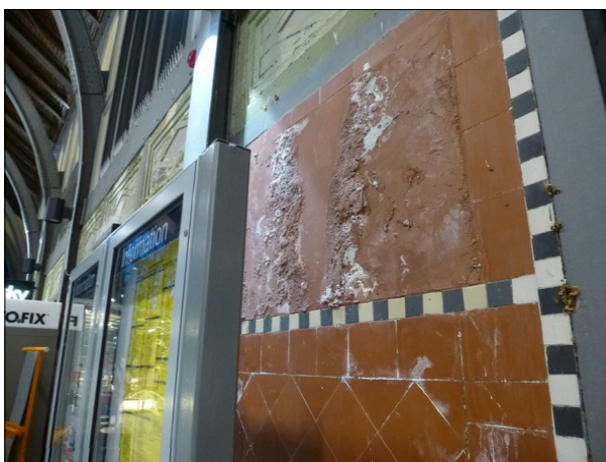
Abbildung 36: An der Wand zwischen den gesperrten Toiletten in Travemünde Strand sind Feuchtigkeitsschäden deutlich erkennbar.

Feuchtigkeitsschäden an Wänden der Warteräume wurden wieder in Burg (Dithm), Neustadt und Travemünde Strand festgestellt. Die Schäden in Travemünde weisen dabei deutlich zunehmende Tendenz auf.

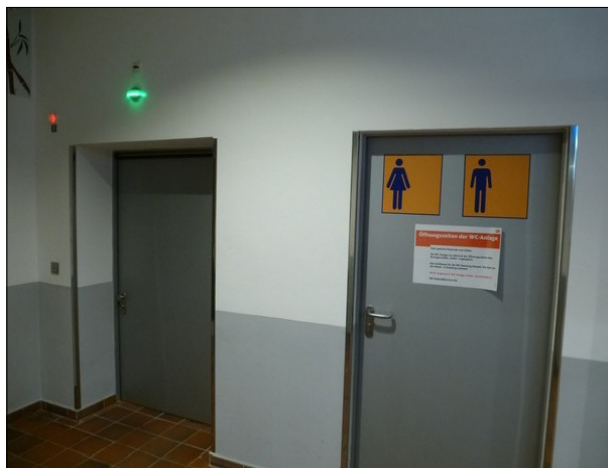
Abbildung 37: Grundsätzlich steht in Itzehoe wieder eine Toilette zur Verfügung. Nur am Erhebungstag war diese wegen einer Verstopfung nicht nutzbar.

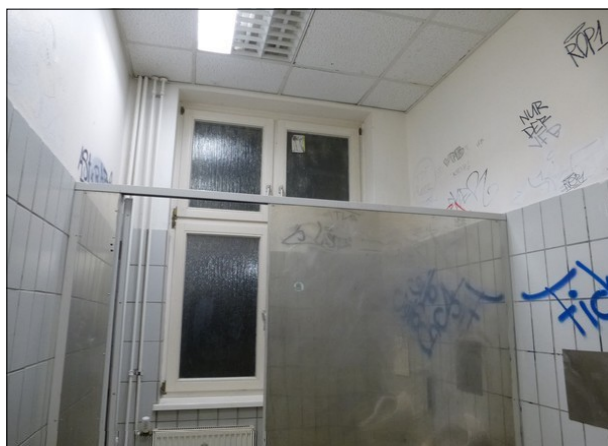
Abbildung 38: Die WC-Anlage in Bad Schwartau war von umfangreichen Schmierereien und einigen Schäden geprägt.

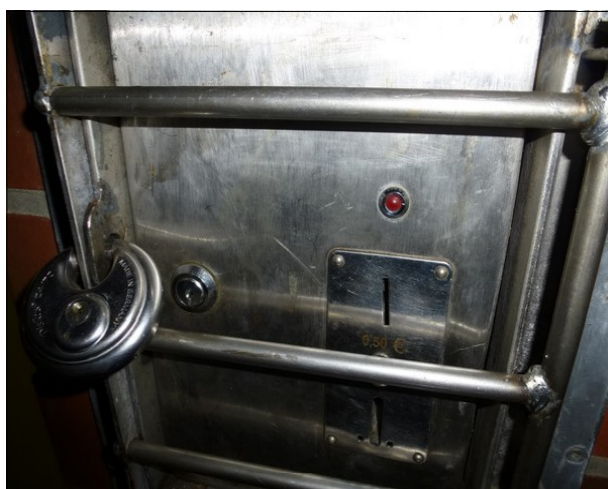
Abbildung 39: Nur sehr schwer erkennbar ist in Quickborn der Hinweis auf die Nutzungsgebühr für die Toilette (unterhalb des Münzeinwurfsschlitzes).

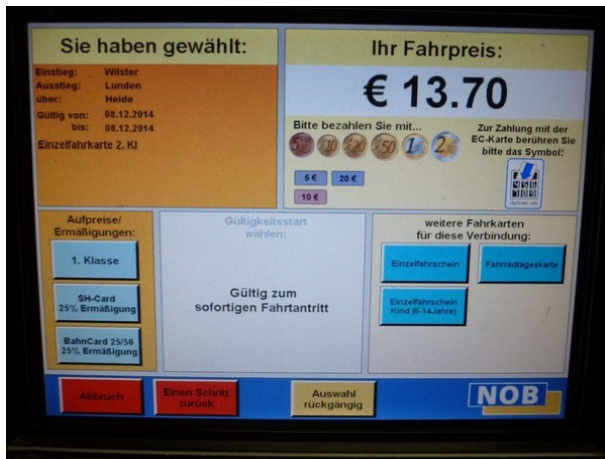
Abbildung 40: Am Fahrkartenautomat in Wilster war ebenso wie in Friedrichstadt eine Datumswahl für die Fahrkarte nicht möglich.

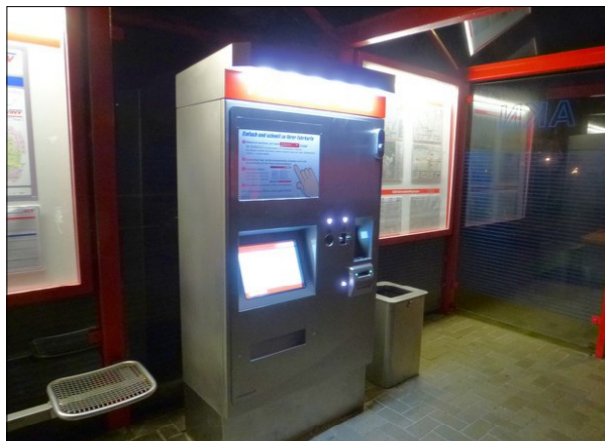
Abbildung 41: Die Bildschirme in den neuen Automaten der AKN sind relativ niedrig platziert. Auch in Nützen ist die Bedienung dadurch erschwert. Die Bildschirmunterkante befindet sich dort nur 84 cm über der Bahnsteigoberfläche.

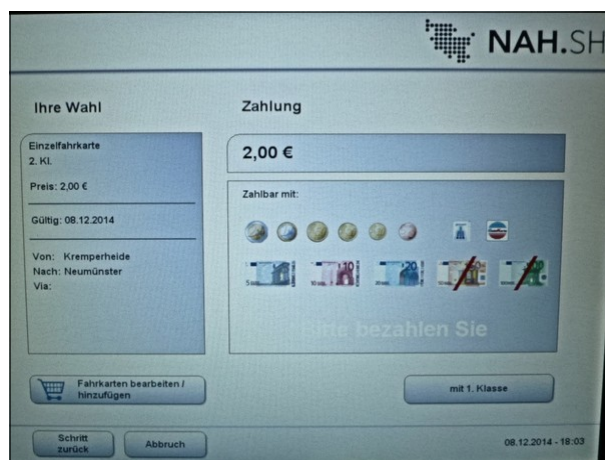
Abbildung 42: Der neue Fahrkartenautomat in Kremperheide bot offenbar aufgrund eines Programmfehlers einen Fahrschein nach Neumünster für nur 2 Euro an.

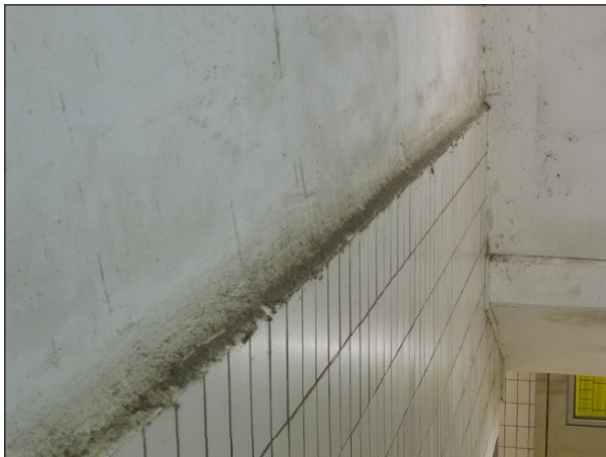
Abbildung 43: In den Treppeneinhausungen an den Bahnsteigen in Husum werden die Vorsprünge an den Wänden nur selten gereinigt.

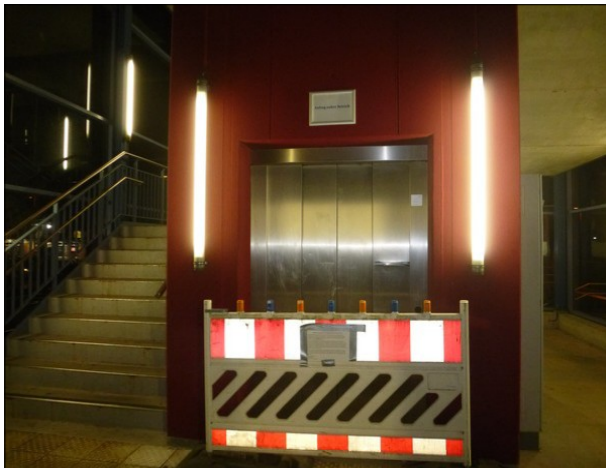
Abbildung 44: Die Aufzüge zur Brücke in Tornesch waren „ab dem 13.10.2014 aus sicherheitsrelevanten Gründen“ außer Betrieb.

Gegenüber dem Sommer hat sich die Verfügbarkeit der Aufzüge und Rolltreppen wieder verbessert. Nur die beiden Aufzüge in Tornesch waren außer Betrieb. Die beschädigten Scheiben der Aufzüge in Heide sowie in Schwarzenbek wurden ausgetauscht. Umfangreiche Glasschäden gibt es dagegen nach wie vor an den Aufzügen in Bad Oldesloe. Rostbildung wurde an den Aufzugsstrukturen in Henstedt-Ulzburg, Kaltenkirchen, Ahrensburg, Heide, Husum, Keitum und Niebüll festgestellt. Die automatischen Ansagen in den Aufzügen von Heide und Büchen vermelden weiterhin bei Erreichen der Bahnsteige „Erdgeschoss“.

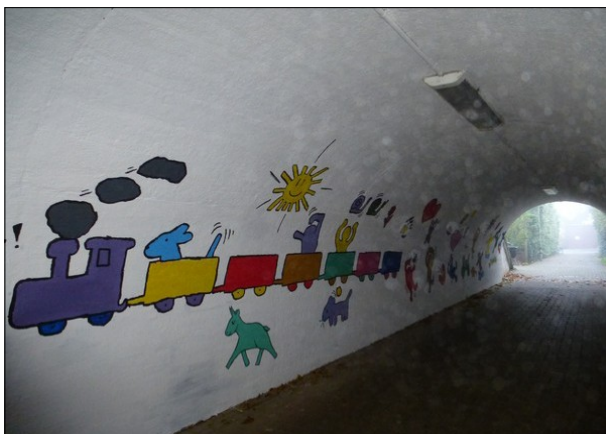
Abbildung 45: Die in den letzten Jahren zunehmend veranstalteten Tunnelwände in Burg (Dithm) wurden in Kooperation der DB und der Gemeinde neu gestaltet.

Erfreulich ist, dass die Schmierereien in den Unterführungen von Burg (Dithm) (siehe Abb. 45) und Bad Malente durch die Gemeinden entfernt wurden. Unverändert sind jedoch die ebenfalls in kommunaler Verantwortung liegenden Tunnel in Bordesholm, Flintbek, Keitum, Schleswig, Ahrensburg und Moorbekehalle durch Graffiti verunstaltet.

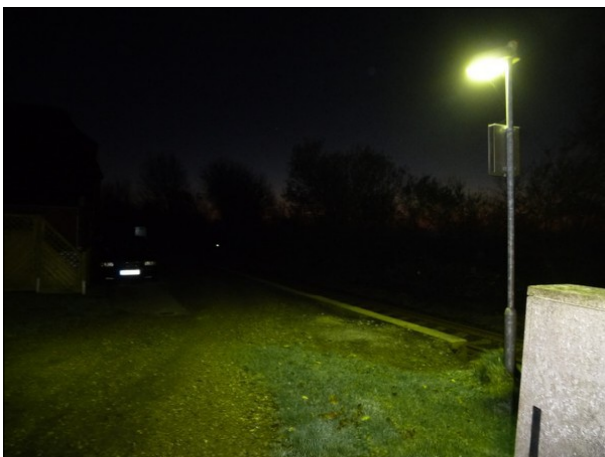
Abbildung 47: In Maasbüll war dieser Lichtmast die einzige Beleuchtung. Da die Lichtquelle im Unterstand nicht funktionierte war dieser an anderen Bahnsteigende gar nicht erkennbar.

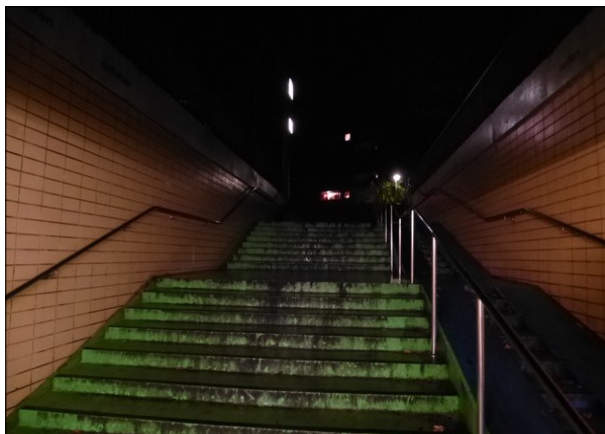
Abbildung 48: Wie schon vor einem Jahr waren beide Lichtmasten an der Treppe des Ausgangs Ostereschweg in Halstenbek defekt.

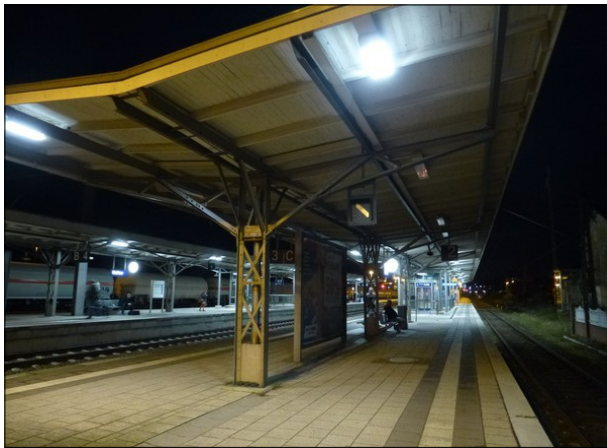
Abbildung 49: An den Bahnsteigdächern in Itzehoe waren in mehreren Bereichen bis zu drei Dachlampen nebeneinander defekt.

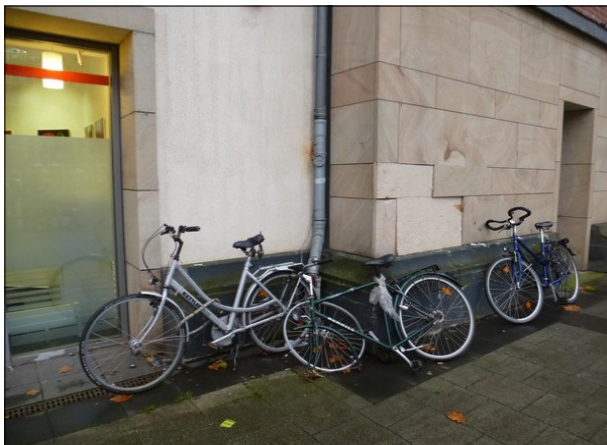
Abbildung 50: Am Empfangsgebäude des Kieler Hauptbahnhofs beeinträchtigen einzelne Schäden an der Fassade und an abgestellten Fahrrädern das Erscheinungsbild.

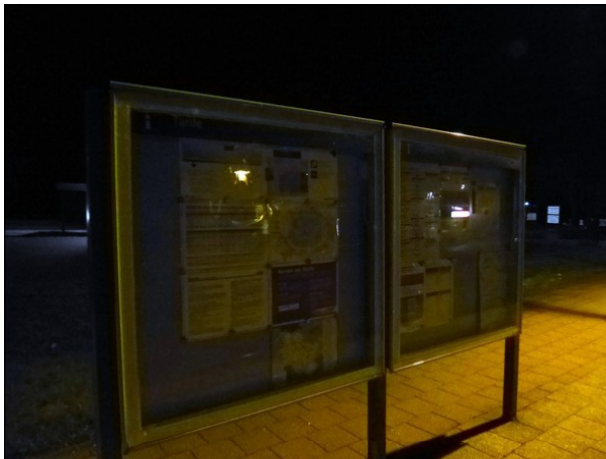
Abbildung 52: Aufgrund der defekten Vitruinenbeleuchtung waren die Aushänge des Infopunkts in Fahnenzug nicht lesbar.

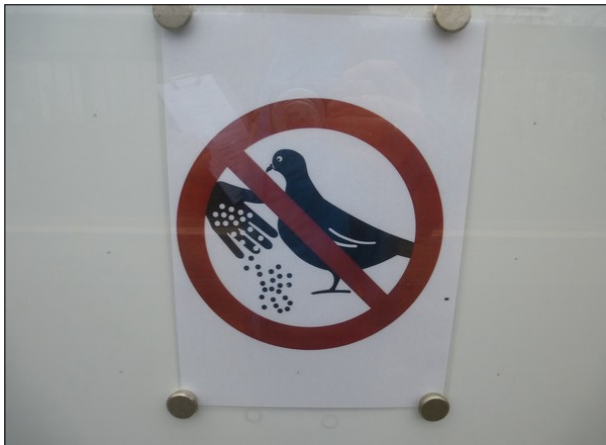
Abbildung 53: Die neue Beschilderung hat bisher noch nicht zu einer erkennbaren Reduzierung des Taubenbestands im Bahnhof Neumünster geführt.

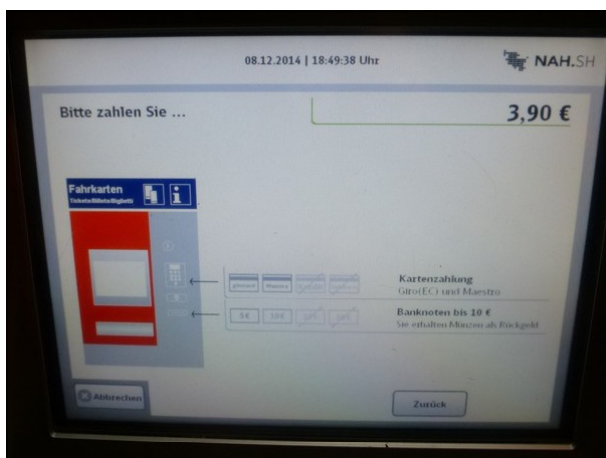
Abbildung 54: Der Fahrkartenautomat an Gleis 2 in Glückstadt akzeptierte keine Münzen als Zahlungsmittel.

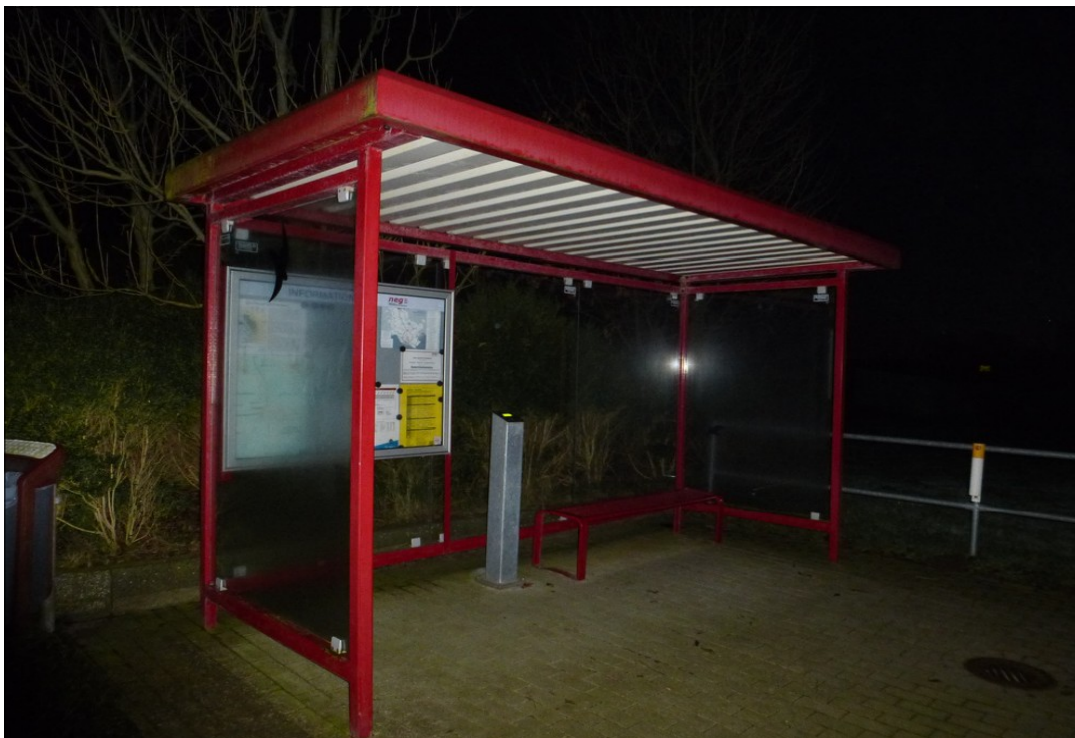
Maasbüll: Haltepunkt an der Strecke Niebüll - Dagebüll: Mit nur einem Lichtmast ist die Beleuchtung in Maasbüll ohnehin unterdimensioniert. Wenn dann auch noch die Beleuchtung der Vitrine im Unterstand ausfällt, ist dieser kaum zu erkennen und die Informationen sind nicht lesbar.

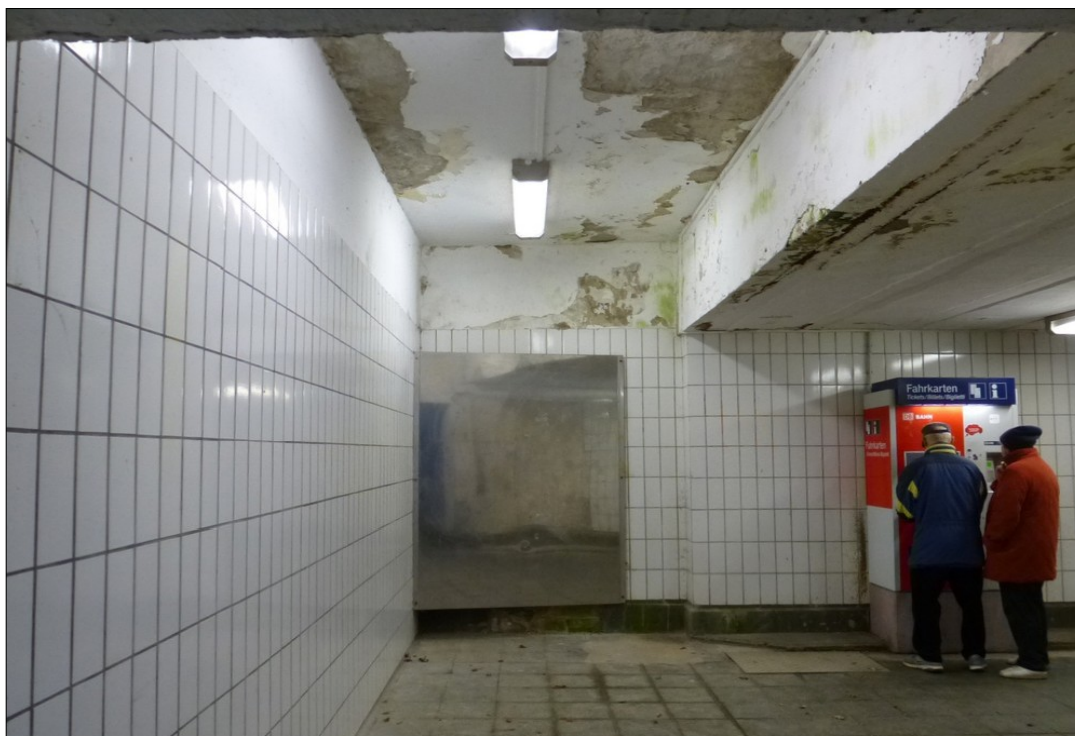
Flensburg-Weiche: Bahnhof an der Strecke Neumünster - Flensburg: Nicht nur am Unterstand und an der Uhr auf dem Bahnsteig gibt es erhebliche Mängel. Im Zugangsbereich sind großflächige Putzschäden zu verzeichnen. Die Station wurde allerdings zum Fahrplanwechsel im Dezember 2014 geschlossen.

Umfangreiche Schäden wies weiterhin der Zugangsbereich in Flensburg-Weiche auf. Großflächig abgeplatzter Putz und abgeschlagene Fliesen prägten den Zugangsbereich unter Gleis 1.
